Québec, le 23 mai 2024

N/Réf. : 5270-16-01

**Objet : Stabilité de talus, opinion géotechnique  
Cap-Lauzon; Deschambault-Grondines**

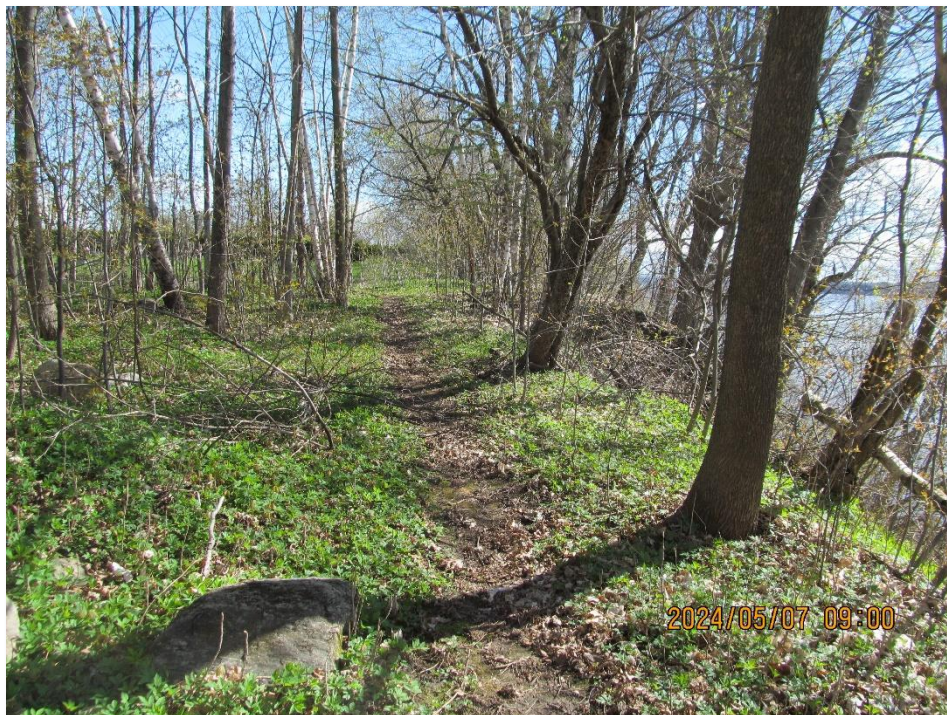
2. L'inspection a débuté par la partie ouest du talus, à la ligne de crête (photographie n° 1). Le talus fait environ 25 m de dénivellation. Il est boisé d'arbres matures accrochés dans une pente moyenne du talus de l'ordre de 30° par rapport à l'horizontale, devenant plus abrupte dans la partie supérieure du talus, atteignant quasi 45°. Dans la partie ouest de l'axe de talus étudié, vis-à-vis le cimetière, nous avons identifié deux glissements de terrain ayant laissé des cicatrices en forme d'arc-de-cercle à la ligne de crête du talus, de 9 à 15 mètres d'ouverture, vers l'aval du talus (photographies n°s 2 et 3). Les couches de sol entraînées par les glissements font tout au plus 3 mètres d'épaisseur, avec un recul de 2 mètres tout au plus, à la ligne de crête du talus;

**Photographie 1** : Ligne de crête du talus, partie ouest. (2024-05-07)

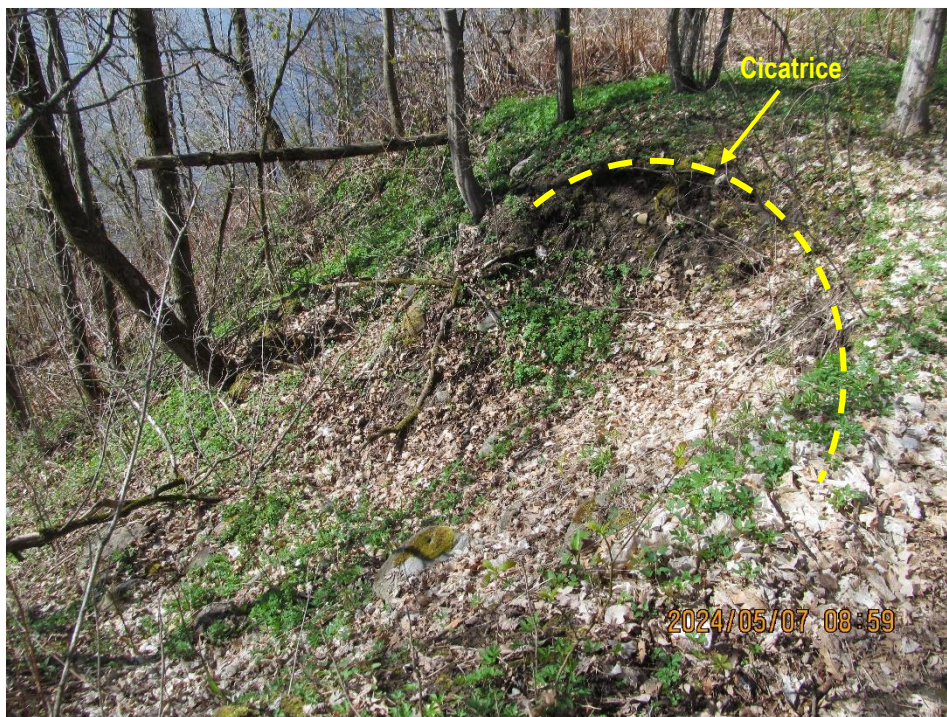
**Photographie 2** : Cicatrice de glissement de terrain. (2024-05-07)

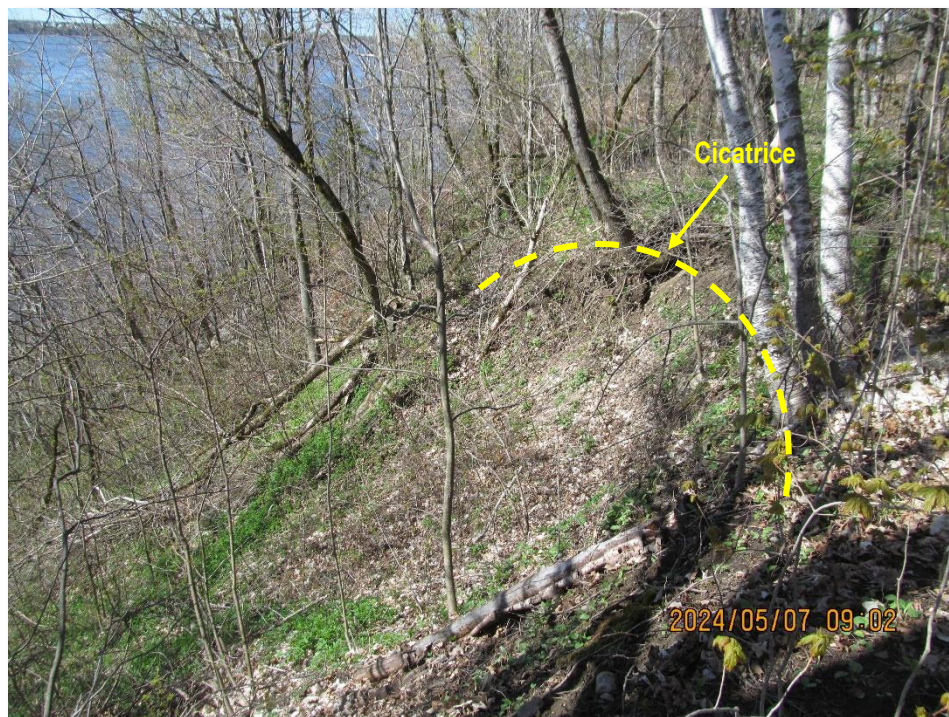
**Photographie 3** : Cicatrice de glissement de terrain. (2024-05-07)

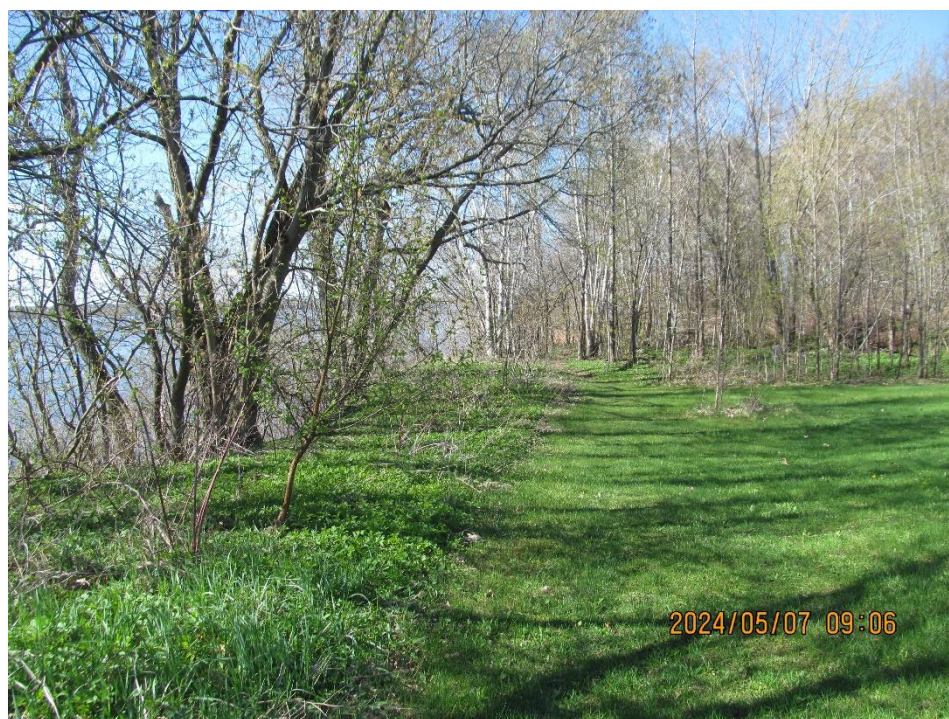
3. De l'extrémité ouest de l'axe étudié jusqu'à l'escalier, il n'y a aucune fissure le long de la ligne de crête du talus annonçant un autre glissement de terrain à court terme (photographies n°s 4 et 5);

**Photographie 4** : Ligne de crête du talus face au cimetière. (2024-05-07)

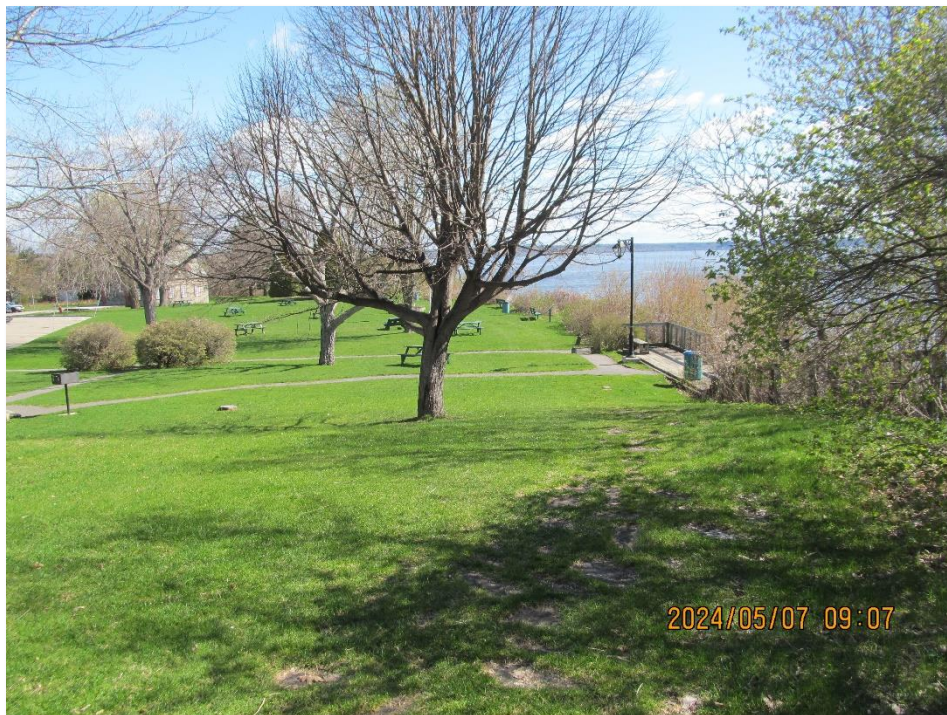
**Photographie 5** : Ligne de crête du talus vis-à-vis l'escalier. (2024-05-07)

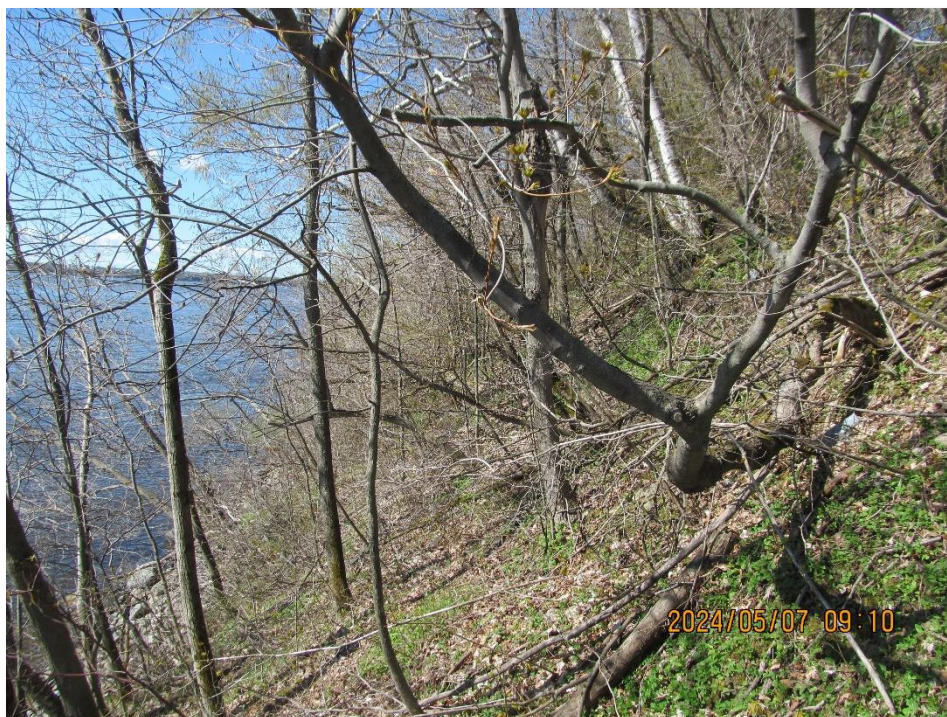
4. L'inspection de cette partie du talus s'est poursuivie en marchant sur la rive du fleuve, au pied du talus (photographie n° 6), à travers les nombreux cailloux et blocs faisant office d'enrochement naturel, offrant ainsi une certaine protection dans le pied du talus contre l'assaut des vagues, à marée haute (photographie n° 7);

**Photographie 6** : Pente du talus, partie ouest. (2024-05-07)

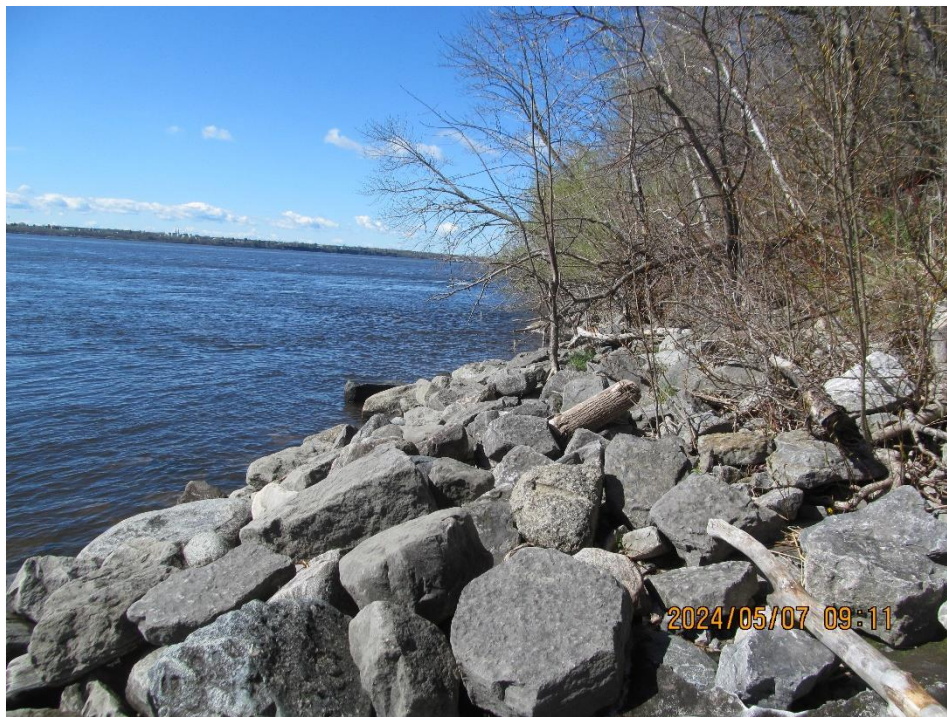
**Photographie 7** : Enrochement de rive, partie ouest. (2024-05-07)

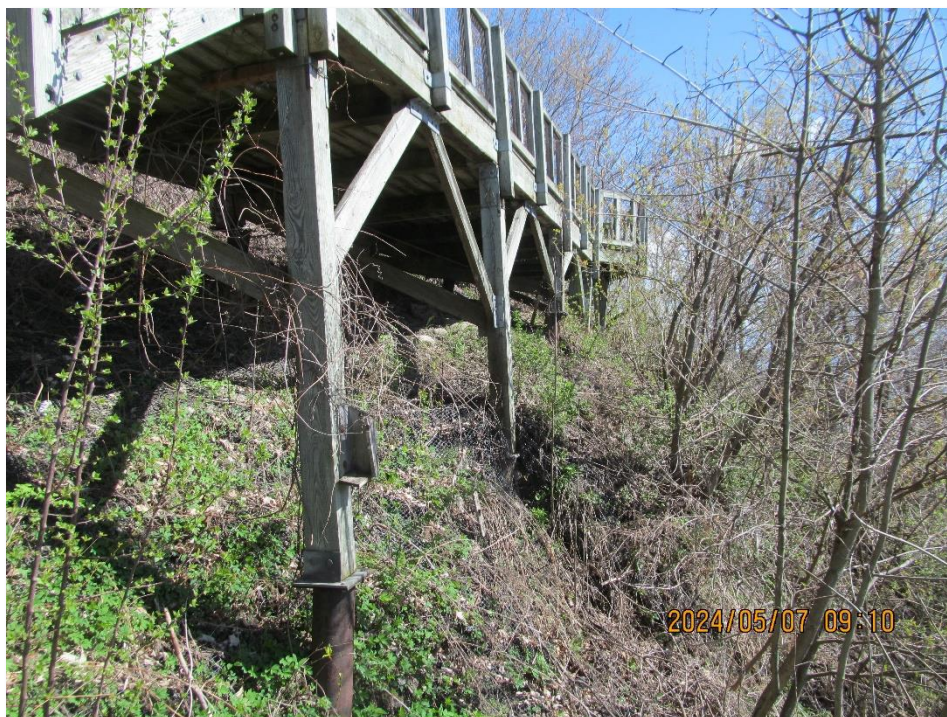
7. L'escalier repose sur des pieux tubulaires en acier, certains très légèrement inclinés vers le pied de talus (photographie n° 8), réagissant probablement à la poussée horizontale des sols, ce qui serait à démontrer. De chaque côté du pied de l'escalier, du gros enrochement constitué de blocs de calcaire a été ajouté aux blocs granitiques pour protéger le pied du talus contre l'érosion. Une membrane géotextile a été placée sur le sol naturel avant la mise en place de l'enrochement. Elle est visible à quelques endroits dus au mouvement probable des cailloux et des blocs sous l'action des glaces (photographie n° 9);

**Photographie 8** : Pieu incliné. (2024-05-07)

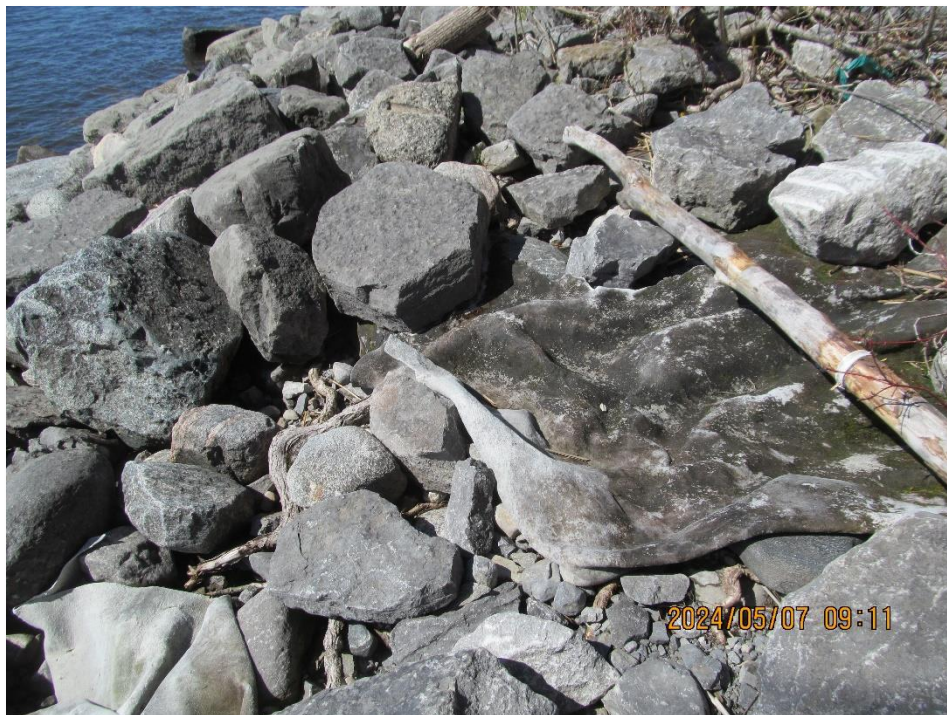
12. À moins de conditions exceptionnelles comme des pluies diluviennes combinées à des cycles de gel-dégel et à une secousse sismique, la ligne de crête du talus ne devrait pas régresser rapidement dans le futur. Toutefois, une variable importante interfère dans le comportement futur du talus, soit l'érosion à la base du talus par les vagues des hautes marées. Dès que le pied du talus est sapé par l'érosion et que le pied de talus perd son épaulement, la réserve de stabilité contre un éventuel glissement est diminuée, et parfois suffisamment pour générer une rupture superficielle du talus. C'est ce qui se passe vis-à-vis du cimetière. Dans l'axe de l'escalier, le talus est stable, protégé de l'érosion à sa base par de l'enrochement. Toutefois, le calibre de cet enrochement devra être revu, car le géotextile est dégagé de sa protection à certains endroits, ce qui n'a sûrement pas été construit ainsi;

**Photographie 9** : Géotextile sous l'enrochement. (2024-05-07)

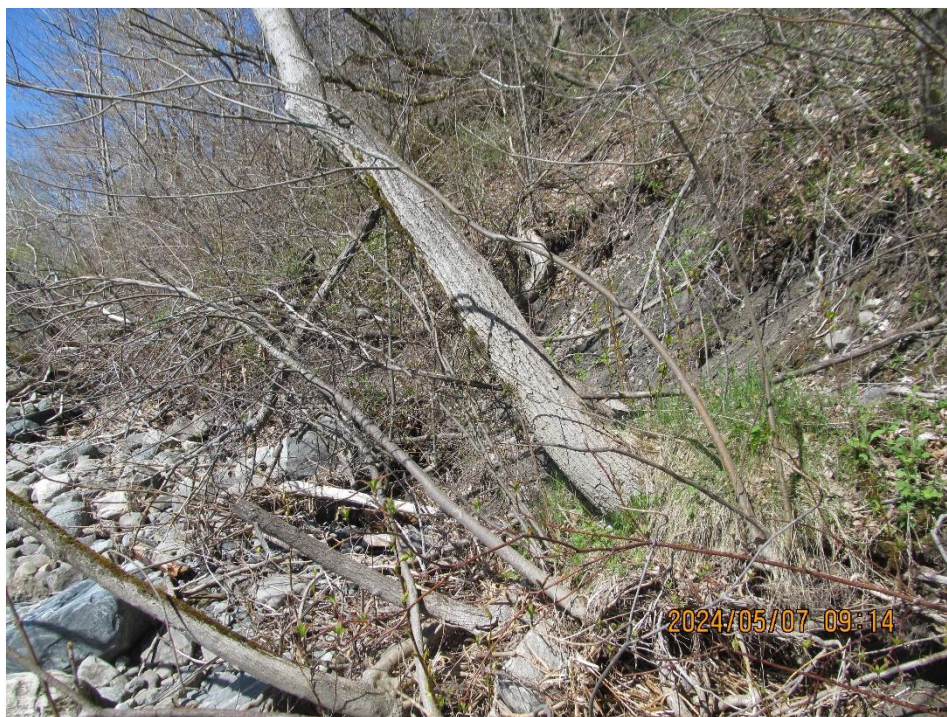
8. Du côté est de l'escalier, à partir d'une distance de l'ordre de 30 mètres, le talus est très actif avec des décrochements de couches de sol de faible épaisseur, probablement au gré de l'agression des vagues lors des fortes marées (photographie n° 10). Le talus est constitué de till, soit un mélange de cailloux, de gravier, de sable, de silt et d'argile (photographie n° 11). Ces matériaux sont dans un état de compacité très dense, ce qui permet de maintenir des pentes naturelles très élevées, pouvant atteindre jusqu'à 45°. Au sommet du talus, à cet endroit, il n'y a aucune fissure, ni signe d'instabilité comme des affaissements locaux.

13. Du côté est de l'escalier, le talus est très actif; mais l'érosion semble très lente, la présence d'arbres matures, des saules en particulier, en étant des témoins certains. Les couches de sol qui ont rupturé ont laissé une pente très abrupte en contrebas de la ligne de crête du talus, même que la partie végétalisée en sommet de talus est parfois en porte-à-faux. Dans ce contexte, la présence de lilas en bordure du talus constitue une clôture naturelle protégeant les usagers du parc. Toutefois, il y aurait lieu de laisser cette bande de protection s'élargir en ne faisant pas la coupe du gazon, favorisant l'élargissement naturel de la bande de lilas, ce qui est susceptible de compenser le recul de la ligne de crête du talus;

**Photographie 10** : Côté est de l'escalier, décrochement. (2024-05-07)

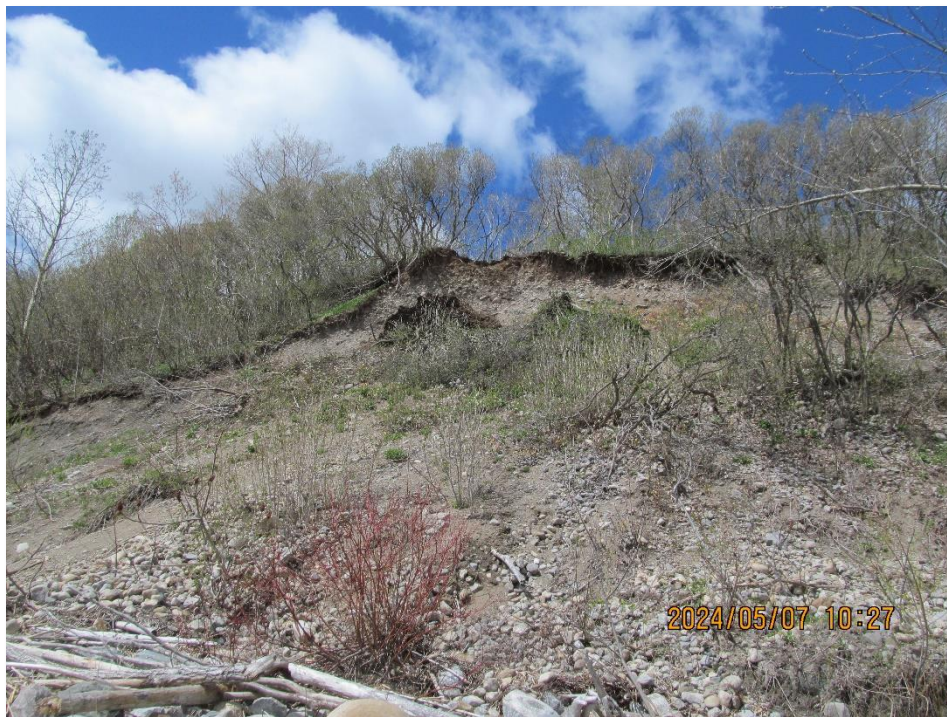
**Photographie 11** : Talus, partie est. (2024-05-07)

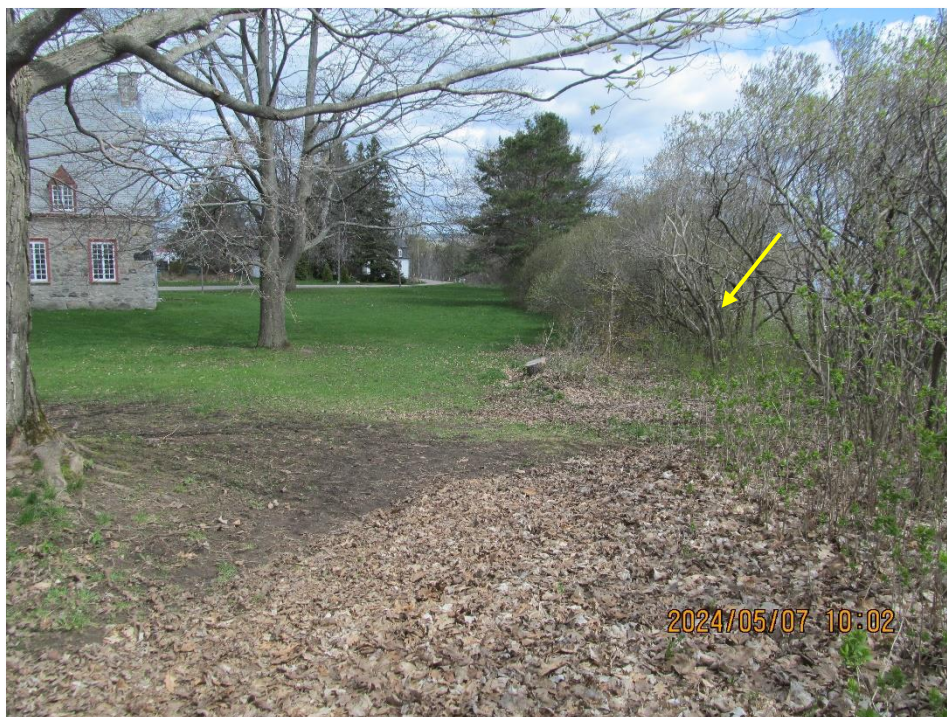
Il y a une lisière de lilas qui devrait être conservée, car elle constitue une clôture naturelle pour protéger les usagers du parc récréatif (photographie n° 12);

**Photographie 12** : Lisière de lilas. (2024-05-07)

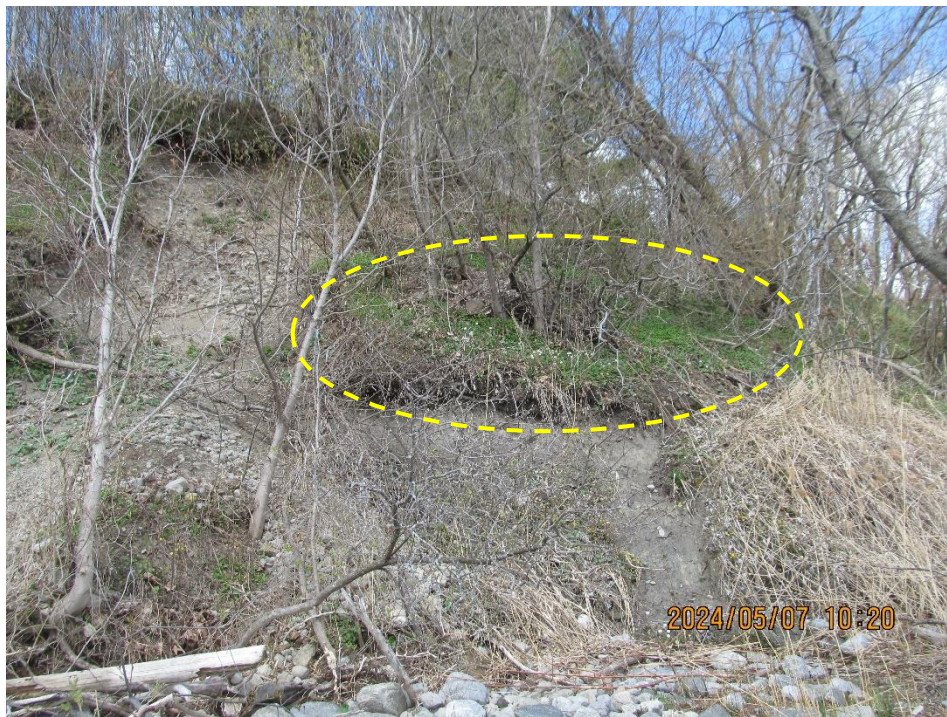
9. Sur la pente du talus dénudée par de l'érosion récente, il a été observé deux pâtés d'arbres et de végétation accrochés dans la pente, signe de récents glissements (photographie n° 13). De l'eau fait résurgence dans le pied du talus à certains endroits, contribuant à cette activité de déstabilisation du talus. Le pied du talus est partiellement protégé de l'érosion par des cailloux, des blocs et des arbres (photographie n° 14);
10. Enfin, à l'extrémité est de l'axe du talus étudié, le long de la rue Saint-Joseph, la pente du talus est végétalisée, sans signe de mouvements de sol (photographie n° 15). La glissière de sécurité est inclinée vers le talus, ce qui est normal, car elle est implantée à la ligne de crête du talus. Ce mouvement très lent est dû à du fluage et non à un signe d'amorce de glissement de terrain.

**Photographie 13** : Pâté d'arbres. (2024-05-07)

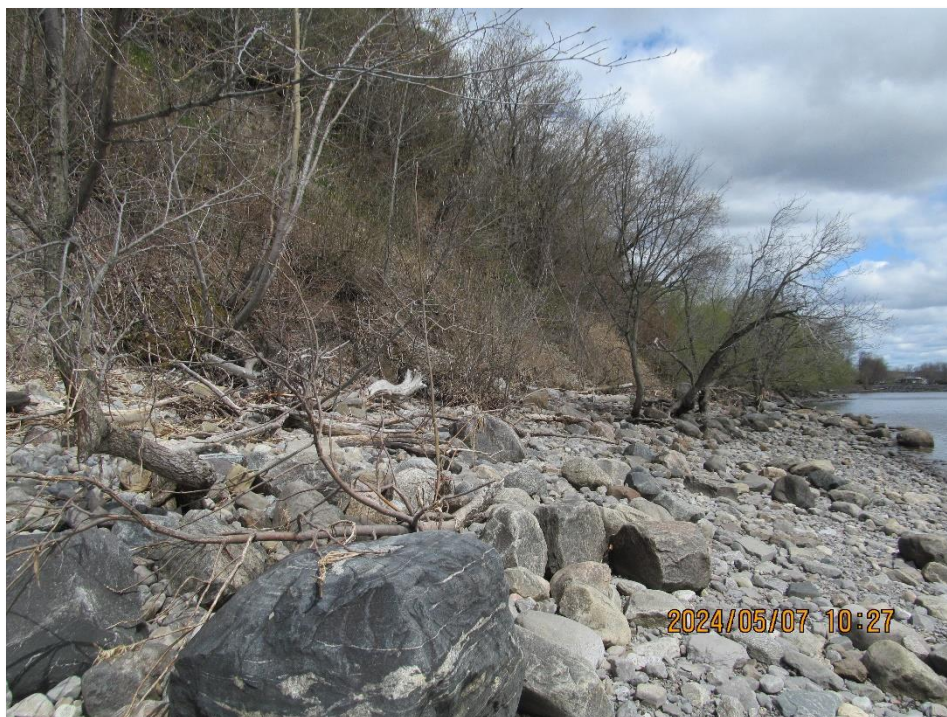
**Photographie 14** : Cailloux et blocs au pied du talus. (2024-05-07)

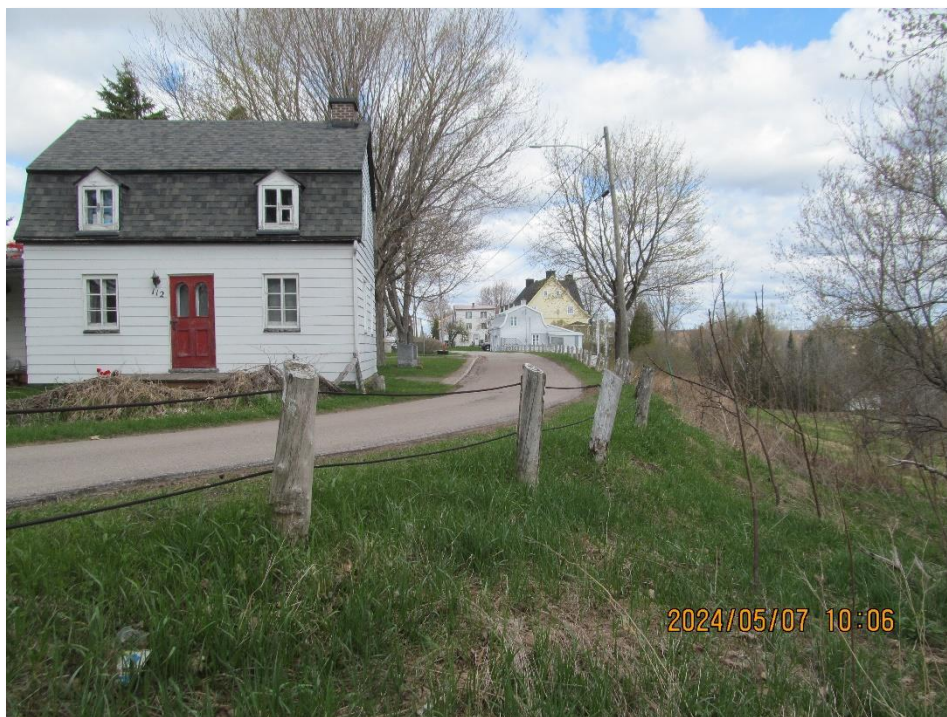
**Photographie 15** : Talus le long de la rue Saint-Joseph. (2024-05-07)
