Portfolio de solutions techniques écoresponsables de  
stabilisation de rives du fleuve dans la région de Portneuf

Plans types de stabilisation des rives  
Document d'introduction  
Mars 2023

Projet Consolidation des foyers  
d'érosion d'une rive

**Plan 1**

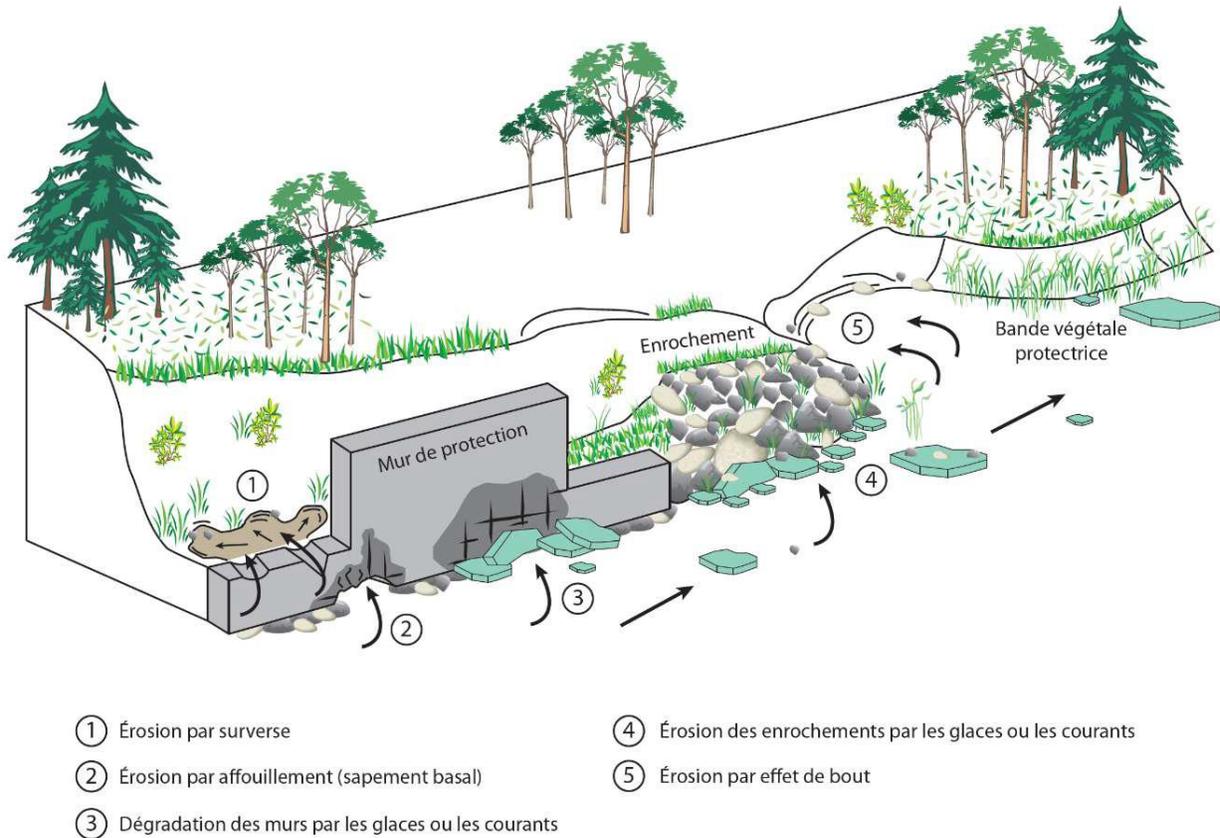
D'autres phénomènes d'érosion peuvent aussi être observés au niveau des structures de protection, comme les érosion par surverse (Figure 1, ①), les érosions par affouillement qui peuvent, notamment dans le cas des murets, les déstabiliser et entraîner leur basculement (figure ①, ②); ou encore l'érosion ou la dégradation par les glaces ou les courants (figure ①, ③ et ④)

Figure 1 : Types d'impacts des processus d'érosion sur des artificialités au niveau de la berge. Bernier, J.-F., Chassiot, L., Ouellet, C. et Lajeunesse, P. 2020. Caractérisation des berges de la partie fluviale du Saint-Laurent. Laboratoire de géosciences marines, Département de Géographie, Université Laval, Rapport soumis au Ministère de l'Environnement et de la Lutte contre les changements climatiques. 120 pp + annexes.

L'effet de bout (figure 1 et 2, A et B) se caractérise par une érosion accrue de part et d'autre d'une structure (Basco, 2006). L'aménagement d'un ouvrage de stabilisation entraîne un déficit de l'apport sédimentaire, ainsi que la réfraction et la diffraction des vagues et des écoulements turbulents autour de la structure. Dans le cas d'aménagements artificiels plus ou moins verticaux comme des murets et des enrochements massifs surdimensionnés, ce phénomène est amplifié et entraîne des phénomènes d'érosion à leurs extrémités sur les terrains voisins. Bien souvent, ces aménagements sont reproduits sur les terrains voisins et propagent la problématique par effet domino. Des kilomètres de rives ont ainsi été stabilisés à l'aide de muret et d'enrochement par le passé et entraînent de nouveaux déséquilibres. Dans le cas des plages, les structures réfléchissantes engendrent une réduction de la hauteur et de la largeur de ces dernières, ce qui amène une réduction de la capacité naturelle des plages à dissiper l'énergie des vagues, puis une modification des caractéristiques écosystémiques du site et donc une perte de services écologiques (Bernatchez et Fraser, 2012)

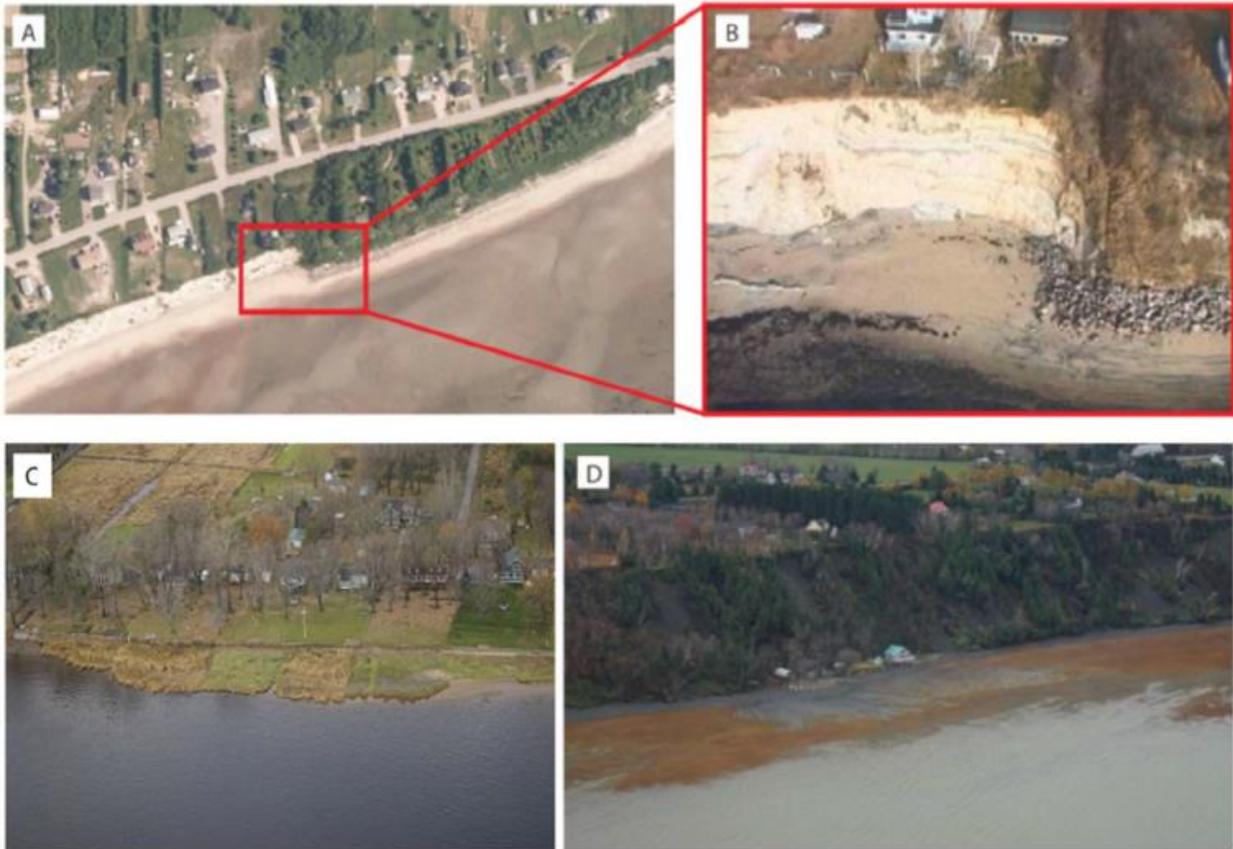
**Figure 2 :** Illustration de l'impact des aménagements anthropiques sur la dynamique sédimentaire pour les milieux riverains. (A) Effet de bout résultant de la diffraction des vagues suite à un empierrement du bas de talus (B). Photographie prise par l'UQAR. (C) Coincement des berges en raison des structures de protection construites en arrière des terres. (D) Amplification de la sédimentation au profit du milieu humide à proximité des structures bâties au pied de la falaise. Bernier, J.-F., Chassiot, L., Ouellet, C. et Lajeunesse, P. 2020. Caractérisation des berges de la partie fluviale du Saint-Laurent. Laboratoire de géosciences marines, Département de Géographie, Université Laval, Rapport soumis au Ministère de l'Environnement et de la Lutte contre les changements climatiques. 120 pp + annexes.

L'anthropisation des berges du fleuve Saint-Laurent se traduit par la multiplication des aménagements et des structures de protection. Le tracé des berges sur certains secteurs découle aujourd'hui entièrement d'interventions humaines (p. ex. : quai, marina, empierrement, blocs de béton, talus artificiels), lesquelles peuvent impacter l'équilibre sédimentaire. À titre d'exemple, des aménagements, comme des quais et des marinas, qui empiètent sur le lit du fleuve créent une barrière au transit sédimentaire en modifiant les courants latéraux ou la dérive littorale, ce qui perturbe le bilan sédimentaire et limite la recharge sédimentaire des milieux riverains. Les structures anthropiques se dégradent naturellement sous l'effet des conditions météorologiques et des processus d'érosion actifs le long du fleuve, mais elles peuvent également renforcer la réflexion et la diffraction des vagues (Figure 1 et figure 2 ; A et B ). La résilience des berges et des milieux humides aux modifications environnementales est aussi affectée dans de nombreux secteurs par des aménagements de protection établis par les communautés riveraines (Figure 2, C). Dans certains cas, la construction dans le lit du fleuve altère les milieux humides et favorise l'accumulation de sédiments plus grossiers (Figure 2, D).<sup>1</sup>

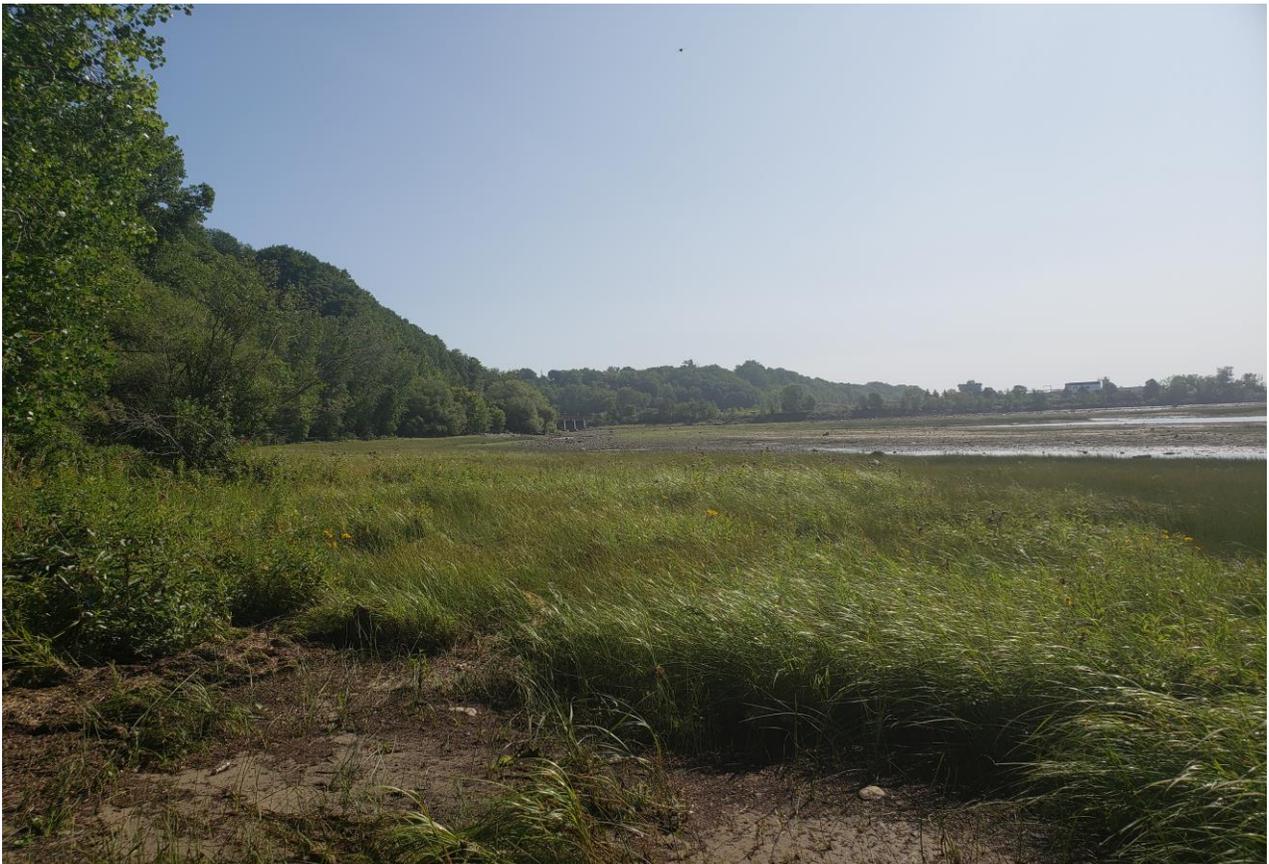
Photo 1 : Marais intertidal à Cap-Santé (Comité ZIP les Deux Rives)

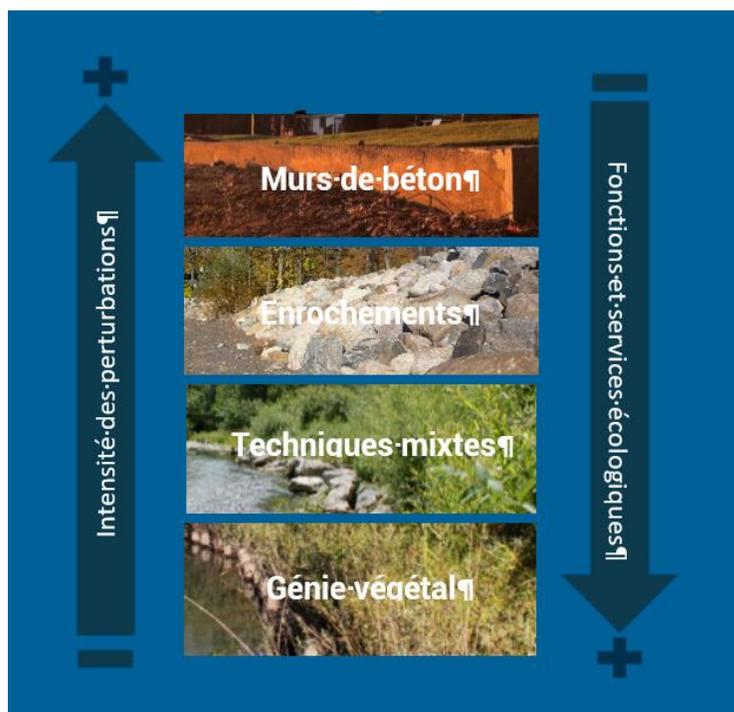
Figure 3 : Intensité des perturbations / Fonctions et services écologiques en fonction des méthodes de stabilisation

Les techniques de stabilisation conventionnelles comme les murs de béton et les empierrements peuvent réduire significativement ces effets bénéfiques, entraîner un appauvrissement de la biodiversité et augmenter l'intensité des perturbations.

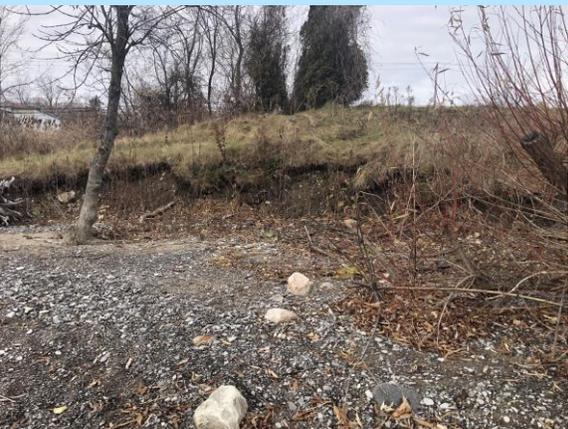
Type de problématique	Description de la problématique
<b>Berge naturelle en érosion et littoral schisteux</b>

Ce cas de figure illustre un terrain non construit à Neuville. Un léger recul de la berge par érosion est présent à l'extrémité ouest du terrain mais le reste de la rive est végétalisé et semble stable. La pente est relativement douce. Le rivage est composé de plaques rocheuses (schiste)
<b>Berge naturelle en érosion, talus en pente forte</b>

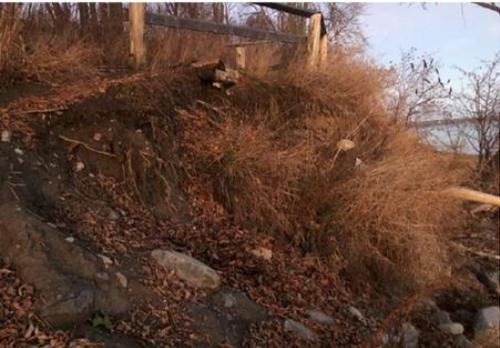
Le secteur se situe au niveau d'un terrain public, celui de la Halte de la Barre à Boulard à Deschambault-Grondines. Depuis le stationnement, un sentier permet de se rendre jusqu'au fleuve. Au pied de ce sentier se situe un belvédère dont les assises sont en partie déchaussées dû à des phénomènes d'érosion. La pente est forte par endroit (supérieure à 30%)

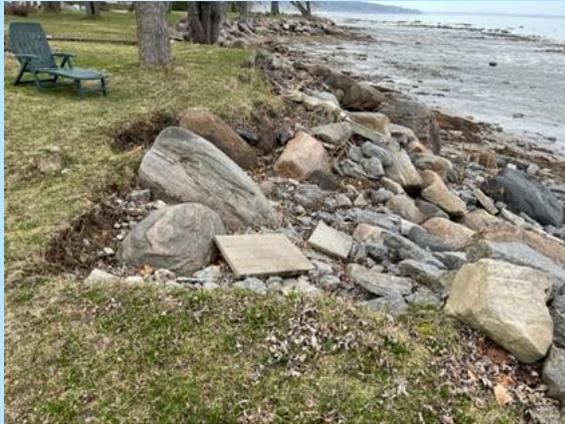
### Enrochement désuet

La problématique se situe sur un terrain privé. La rive étaient protégée par un enrochement qui s'est altéré avec le temps et a été comblé avec du matériel divers. L'érosion est encore active sur le terrain et nécessite une intervention à court ou moyen terme. La situation est relativement courante sur le littoral portneuvois.

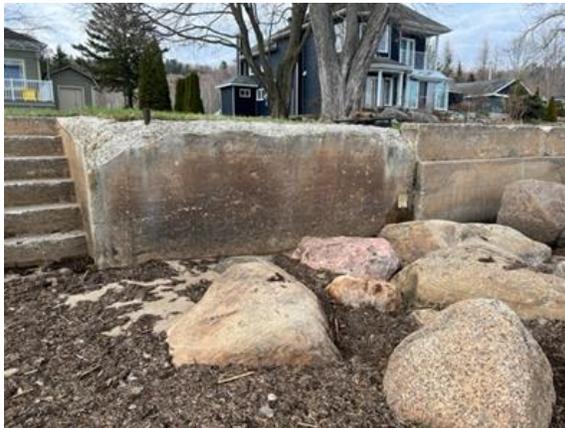
### Muret en béton désuet

Le secteur se situe sur un terrain privé. Beaucoup de murets en béton ont été construits, soit par le fédéral ou soit par les propriétaires privés par le passé. Ces structures provoquent de gros déséquilibres géomorphologiques et, à l'heure actuelle, la pratique la plus courante, qui est également la plus simple d'un point de vue démarches administratives, consiste à réparer le mur de béton à l'identique.

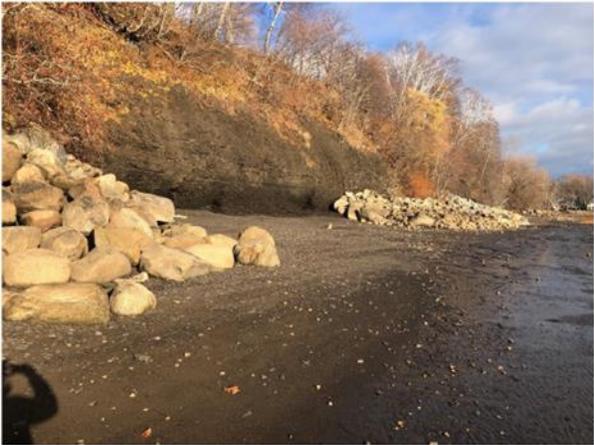
Type de problématique	Description de la problématique
<p data-bbox="199 258 558 289"><b>Falaise schisteuse instable</b></p>

<p data-bbox="828 258 1424 415">Le secteur se situe à l'est du quai des écureuils à Donnacona. La falaise est composé de schiste friable qui tend à se désagréger avec le temps.</p>
<p data-bbox="199 875 537 907"><b>Falaise argileuse instable</b></p>

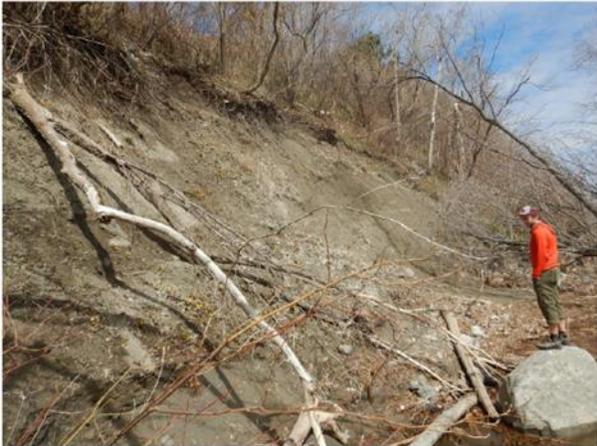
<p data-bbox="828 875 1424 1033">Le secteur se situe au niveau du Cap-Lauzon à Deschambault-Grondines. Le talus en forte pente est constitué en partie d'argile. Des glissements importants sont présents</p>

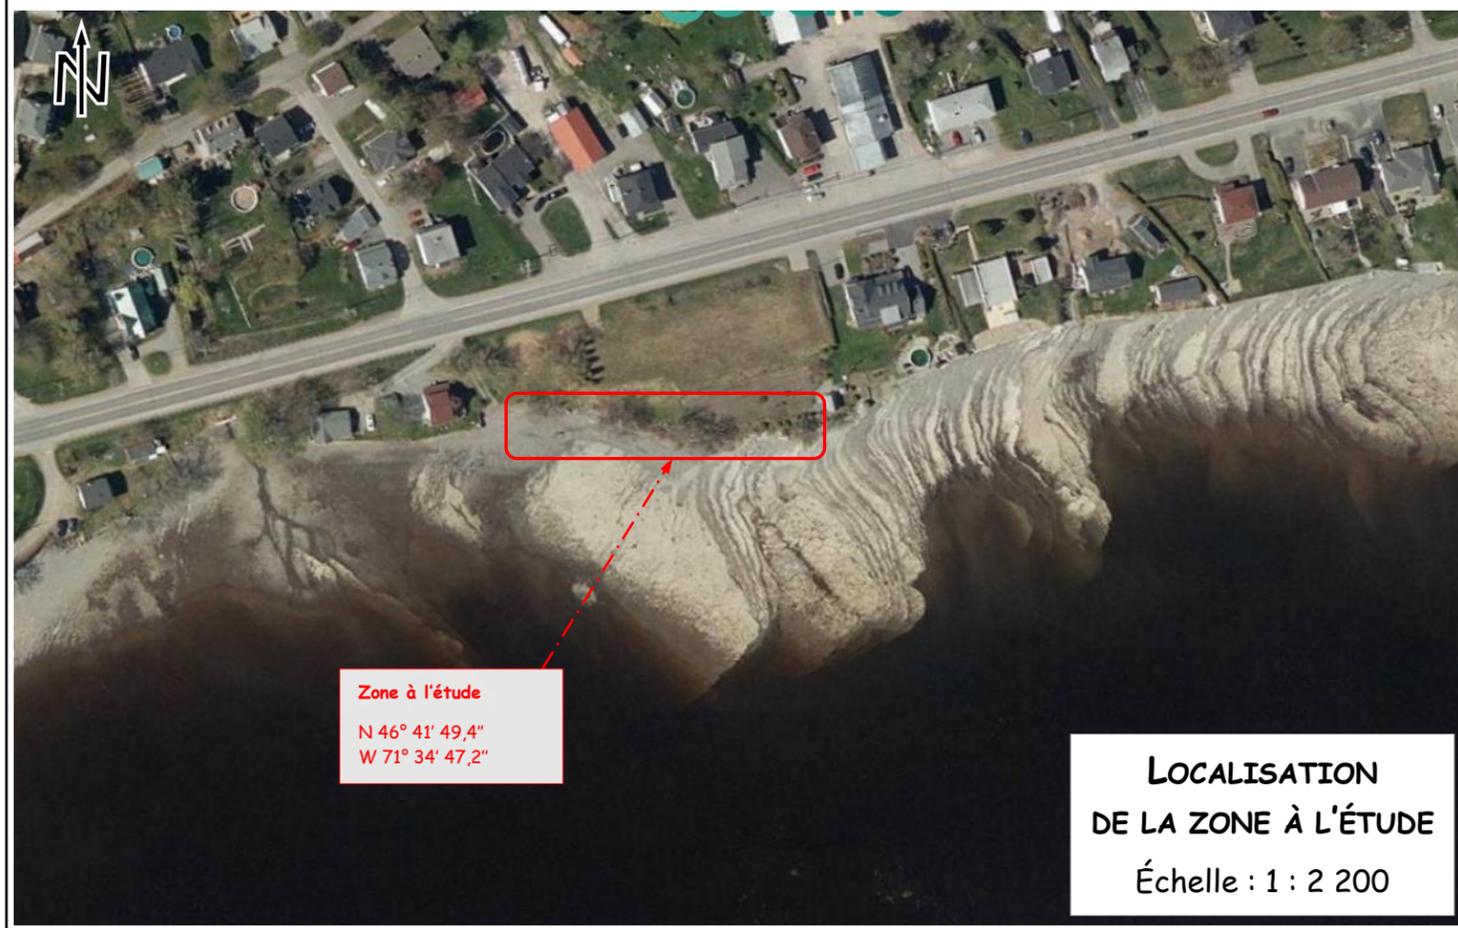
ÉLÉVATIONS		
Station de Neuville - 03280, Localisée à 0,500 m en aval de la zone d'intervention.		
Plus haut niveau d'eau enregistré	6.48	1984-04-15
Pleine mer supérieure, grande marée	5.41	s/o
Niveau moyen de l'eau	2.47	s/o
Plus bas niveau d'eau enregistré	-0.86	1981-01-03
Système de référence verticale	CGVD2013	- 1,69 m

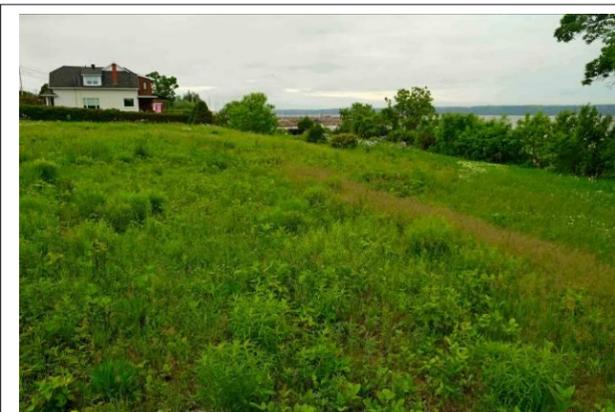
La partie supérieure du talus est consolidée par un couvert végétal.

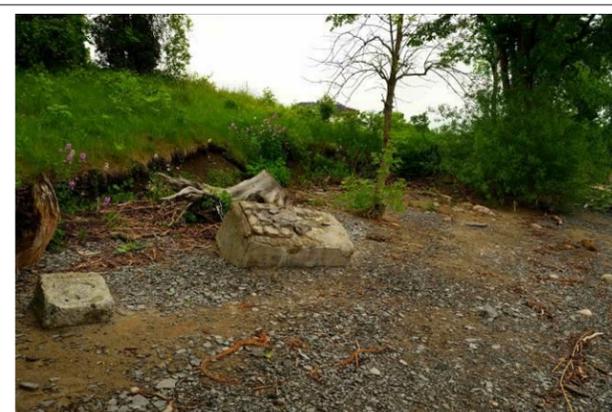
Érosion active du talus argileux. Une fois la protection arbustive disparue, l'érosion progresse rapidement.

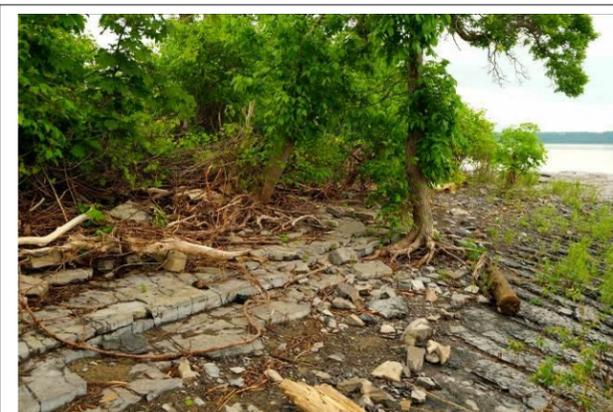
Le matériel angulaire disloqué de plaques rocheuses est présent au pied du talus.

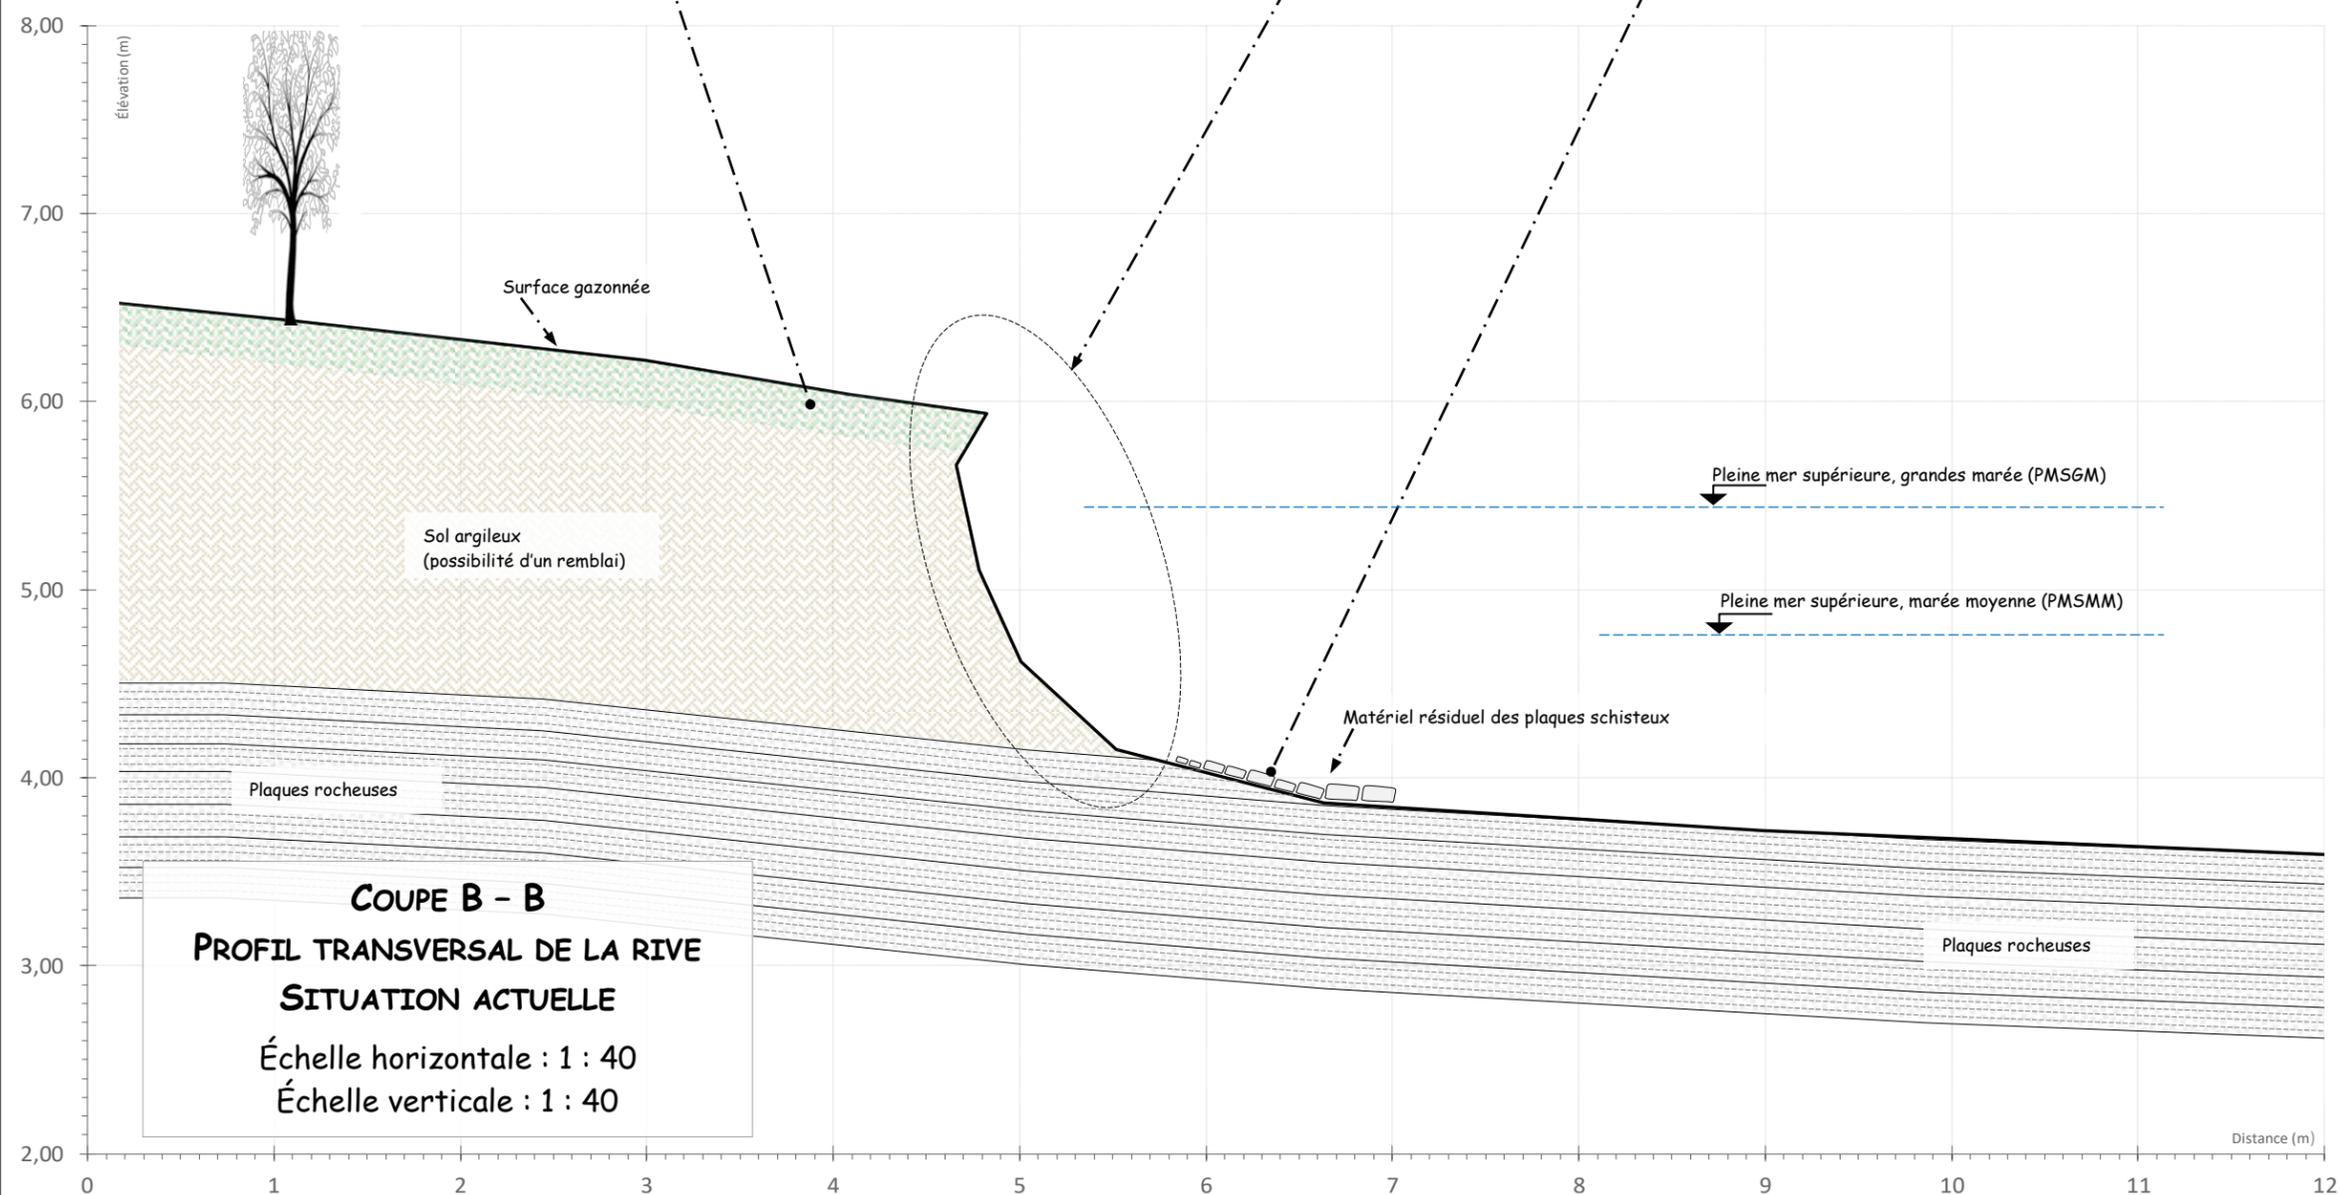
Projet	Consolidation des foyers d'érosion d'une rive
No du projet	2021-03-08D
Référence du client	
Plan d'eau	Fleuve St-Laurent
Plan	Coupe B - B Profil transversal de la rive Situation actuelle
Localisation	N 46° 41' 49,4" W 71° 34' 47,2"
Échelle	1 : 40 (horizontale) 1 : 40 (verticale)
Projeté par	Miroslav Chum, ing., M.Sc. Miroslav Chum, inc. 4418, de la Promenade Saint-Antoine-de-Tilly (Qc) (418) 326-2186 miroslavchum@gmail.com  Gabriel Charbonneau, ing.f. Aubier Environnement, inc. 3800, 1er Rang de Doncaster Val-David (Qc) J0T 2N0 (819) 507-0002 gabriel@aubier-enviro.com
Dessiné par	Miroslav Chum
Sceau	
Unités	Système métrique SI Distances en mm Élévations en m
Date	22 septembre 2022

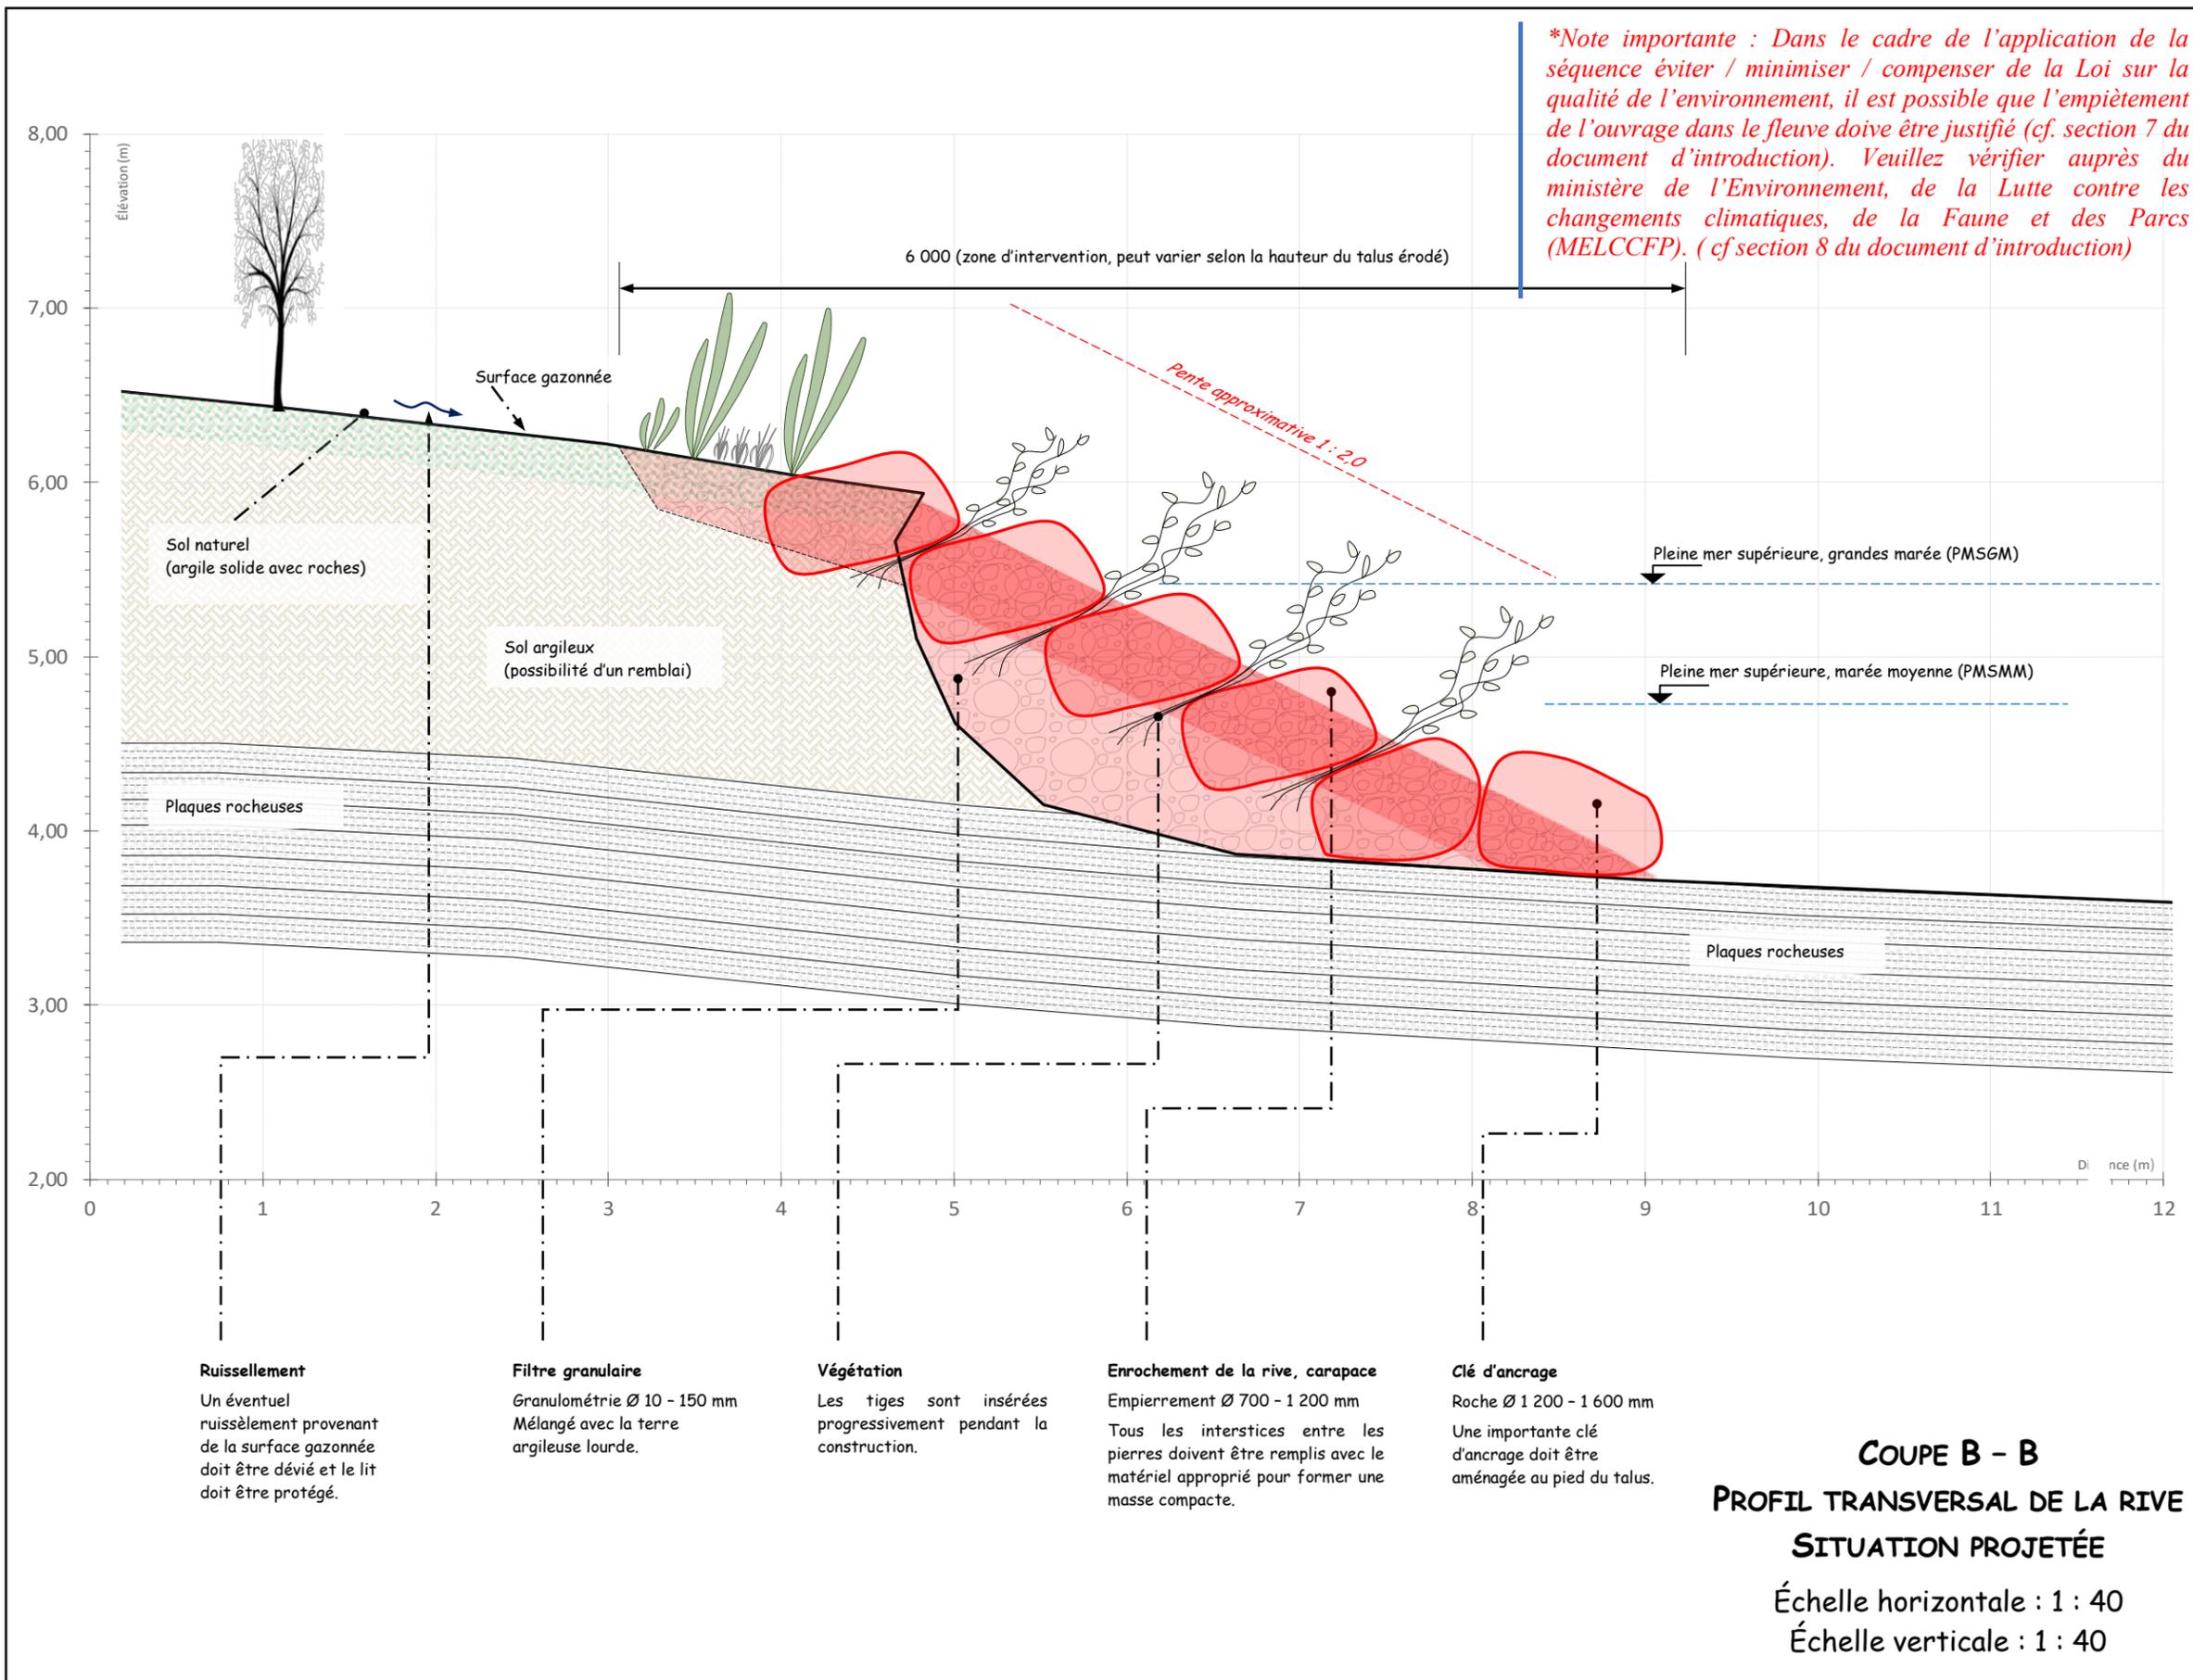
**Plan 7**

Projet	Consolidation des foyers d'érosion d'une rive
No du projet	2021-03-08D
Référence du client	
Plan d'eau	Fleuve St-Laurent
Plan	Coupe B - B Profil transversal de la rive Situation projetée
Localisation	N 46° 41' 49,4" W 71° 34' 47,2"
Échelle	1 : 40 (horizontale) 1 : 40 (verticale)
Projeté par	Miroslav Chum, ing., M.Sc. <i>Miroslav Chum, inc.</i> 4418, de la Promenade Saint-Antoine-de-Tilly (Qc) (418) 326-2186 miroslavchum@gmail.com  Gabriel Charbonneau, ing.f. <i>Aubier Environnement, inc.</i> 3800, 1er Rang de Doncaster Val-David (Qc) J0T 2N0 (819) 507-0002 gabriel@aubier-enviro.com

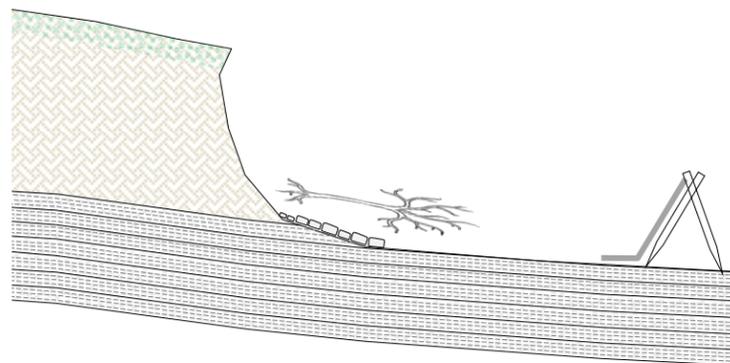
#### Étape 1

- Le rideau de confinement des sédiments est mis en place.
- Les débris présents sur la rive sont retirés et convenablement disposés.

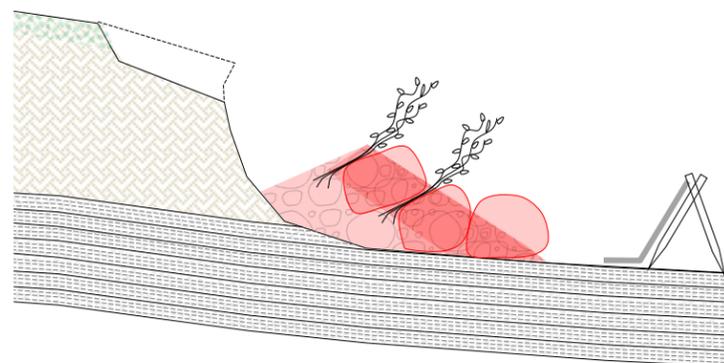
#### Étape 4

- Les rideaux de confinement des sédiments restent en place.
- Les longues tiges de végétaux sont progressivement insérées dans les interstices entre les blocs.
- La structure composée de roches et végétaux est érigée progressivement.
- Les interstices entre les roches de la carapace sont soigneusement remplis par le matériel approprié.

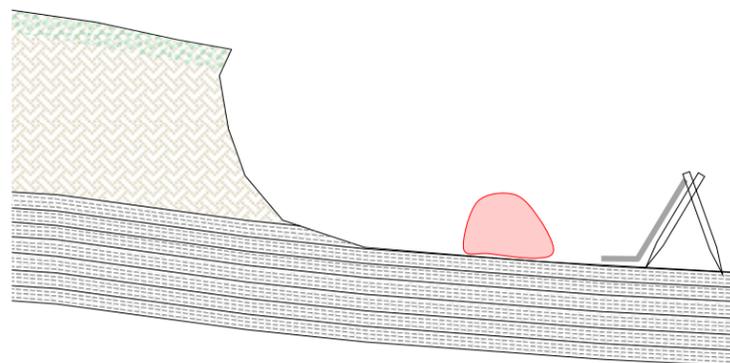
#### Étape 2

- Les rideaux de confinement des sédiments restent en place.
- Les travaux sont réalisés dans des conditions sèches (en l'absence de la marée).
- Une grosse roche est placée afin de constituer la clé.

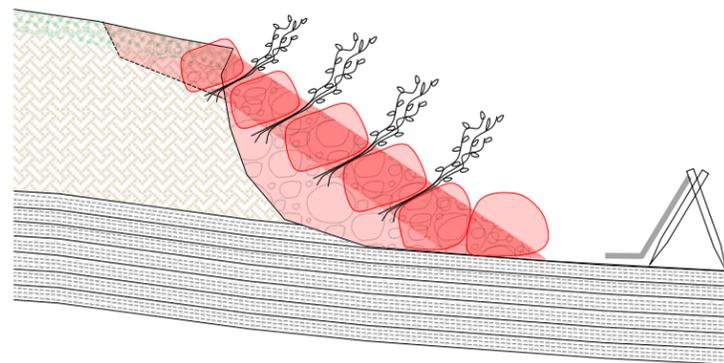
#### Étape 5

- Les rideaux de confinement des sédiments restent en place.
- Les interstices entre les roches de la carapace sont soigneusement remplis par le matériel approprié.
- La végétalisation de la partie supérieure du talus est complétée.

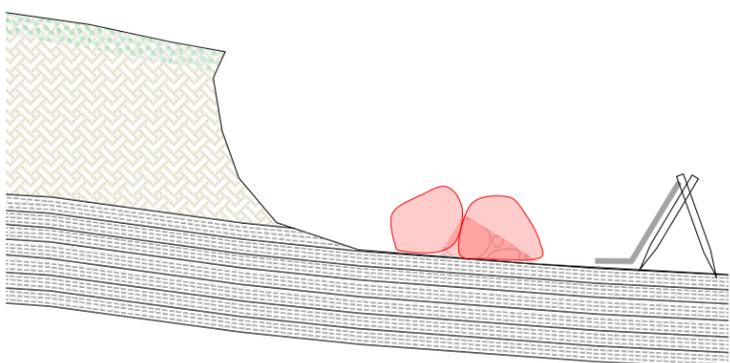
#### Étape 3

- Les rideaux de confinement des sédiments restent en place.
- Les gros blocs sont progressivement déposés. Les interstices sont remplis par le matériel approprié.

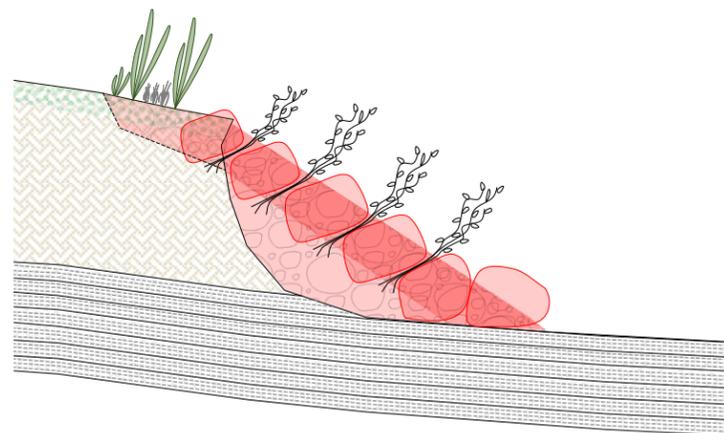
#### Étape 6

- Le site est nettoyé.
- Les voies d'écoulement préférentiel (ruissellement) sont déviées et protégées.
- Les rideaux de confinement des sédiments sont retirés.

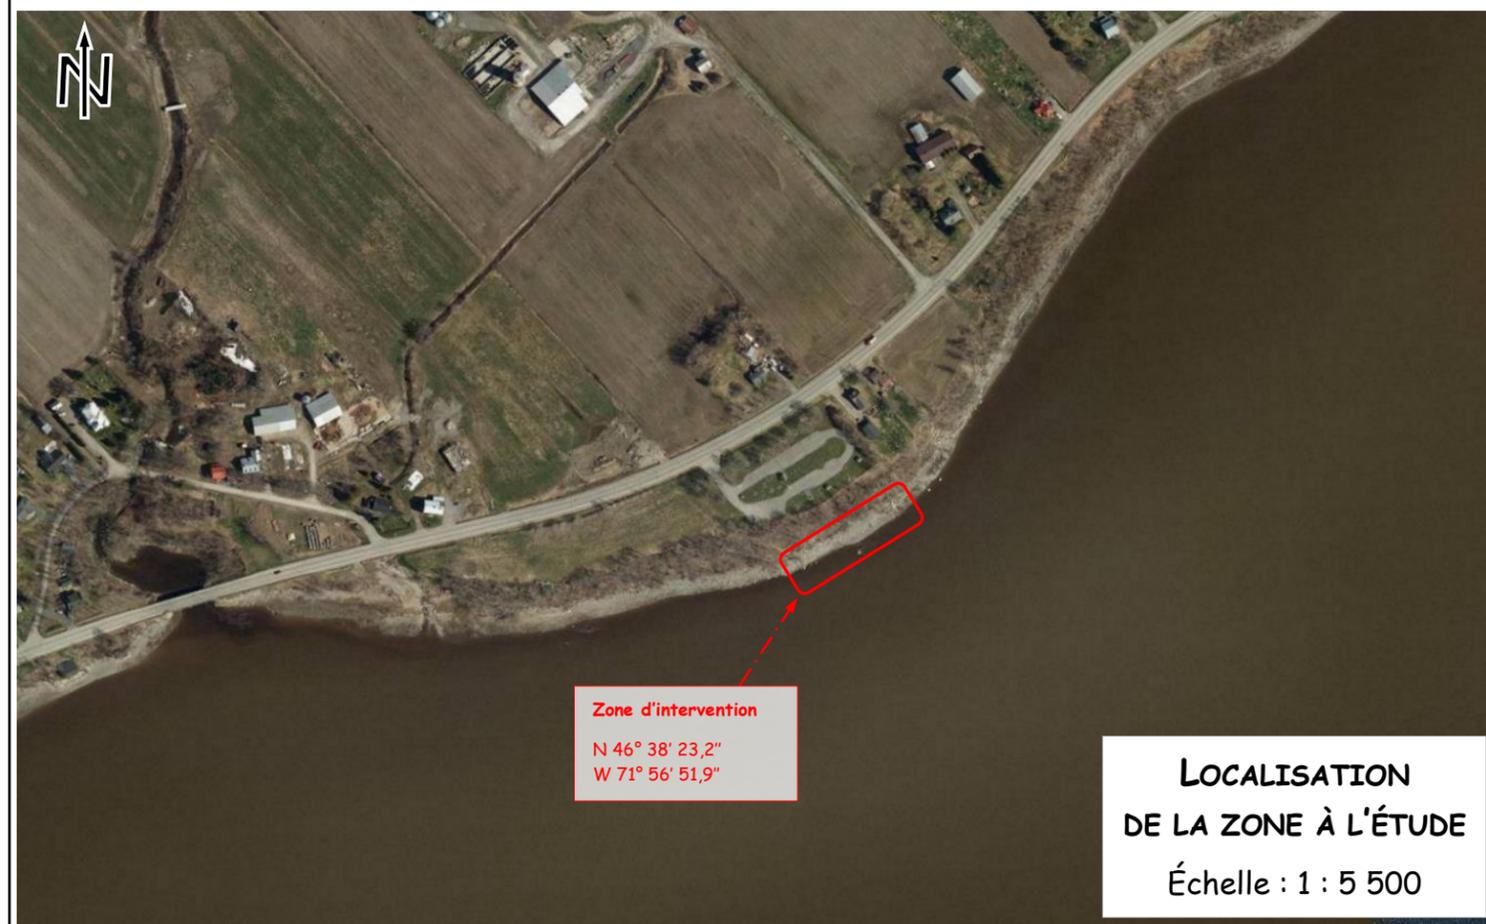
**ÉLÉVATIONS**

Station de Portneuf - 03300, Localisée à 7 km en aval de la zone d'intervention.

Plus haut niveau d'eau enregistré	6.50	2020-04-08
Pleine mer supérieure, grande marée	5.40	N/A
Niveau moyen de l'eau	2.90	N/A
Plus bas niveau d'eau enregistré	-0.56	1998-04-24
Système de référence verticale	CGVD2013	- 1,42 m
