Portfolio de solutions techniques écoresponsables de  
stabilisation de rives du fleuve dans la région de Portneuf

Plans types de stabilisation des rives  
Document d'introduction  
Mars 2023

Projet Consolidation des foyers  
d'érosion d'une rive

**Plan 1**

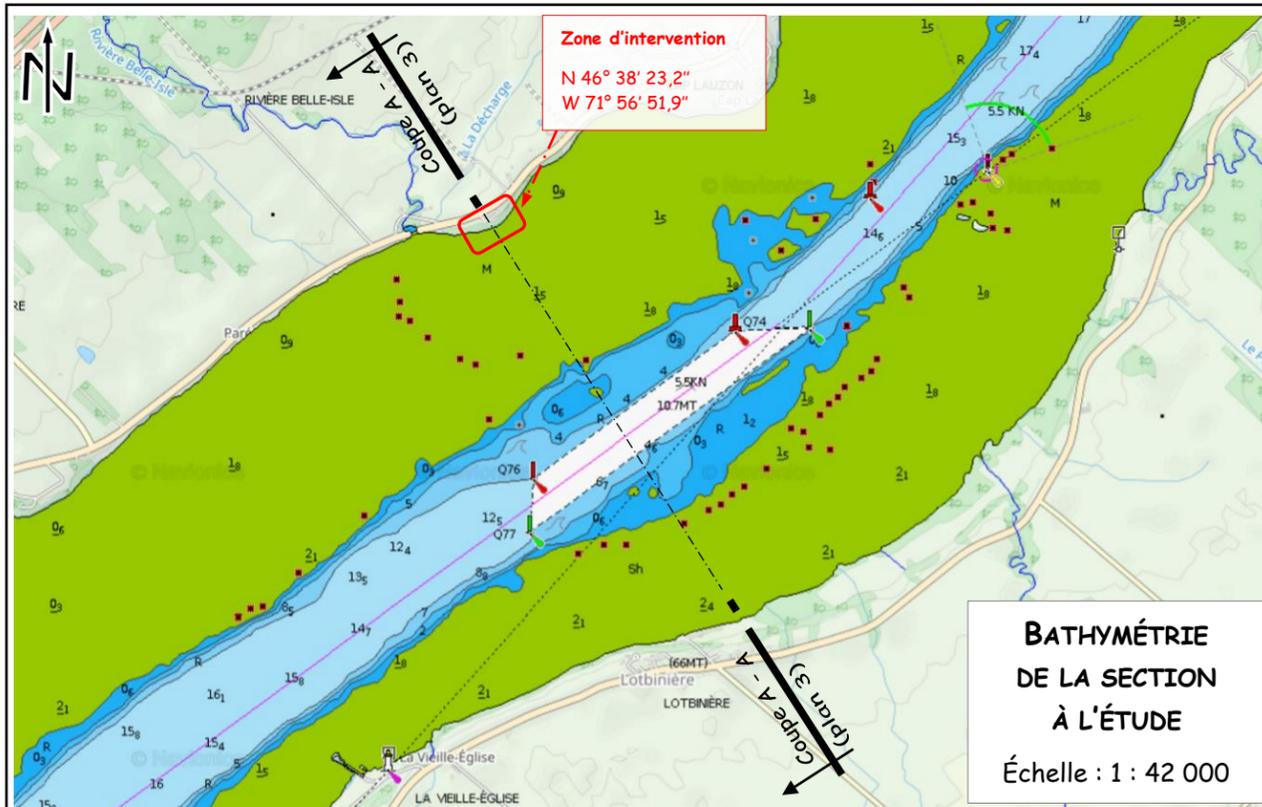
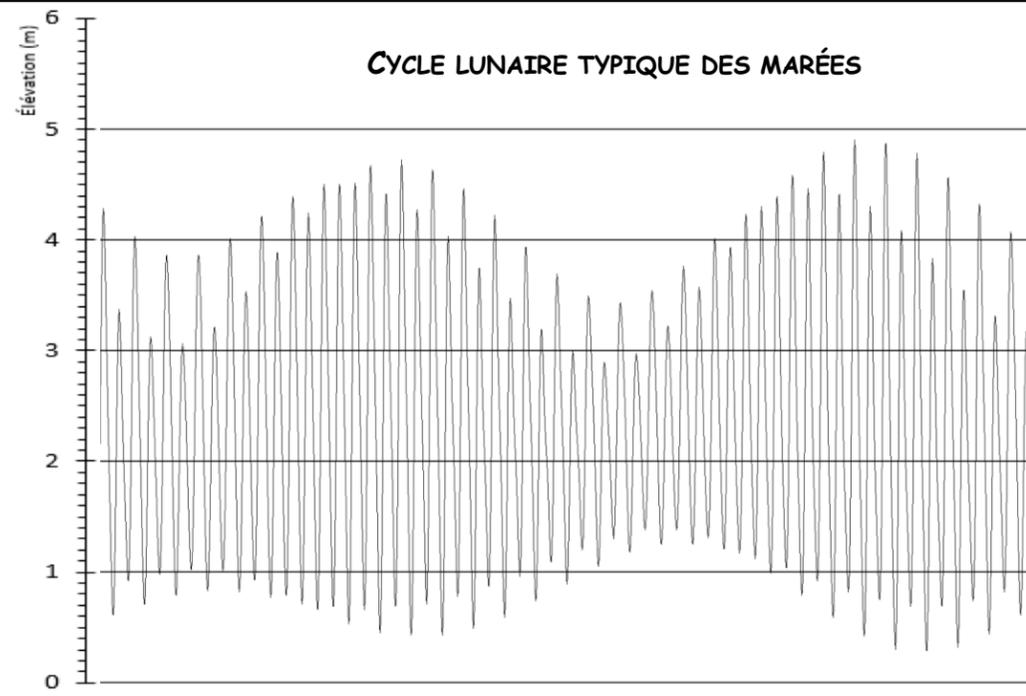
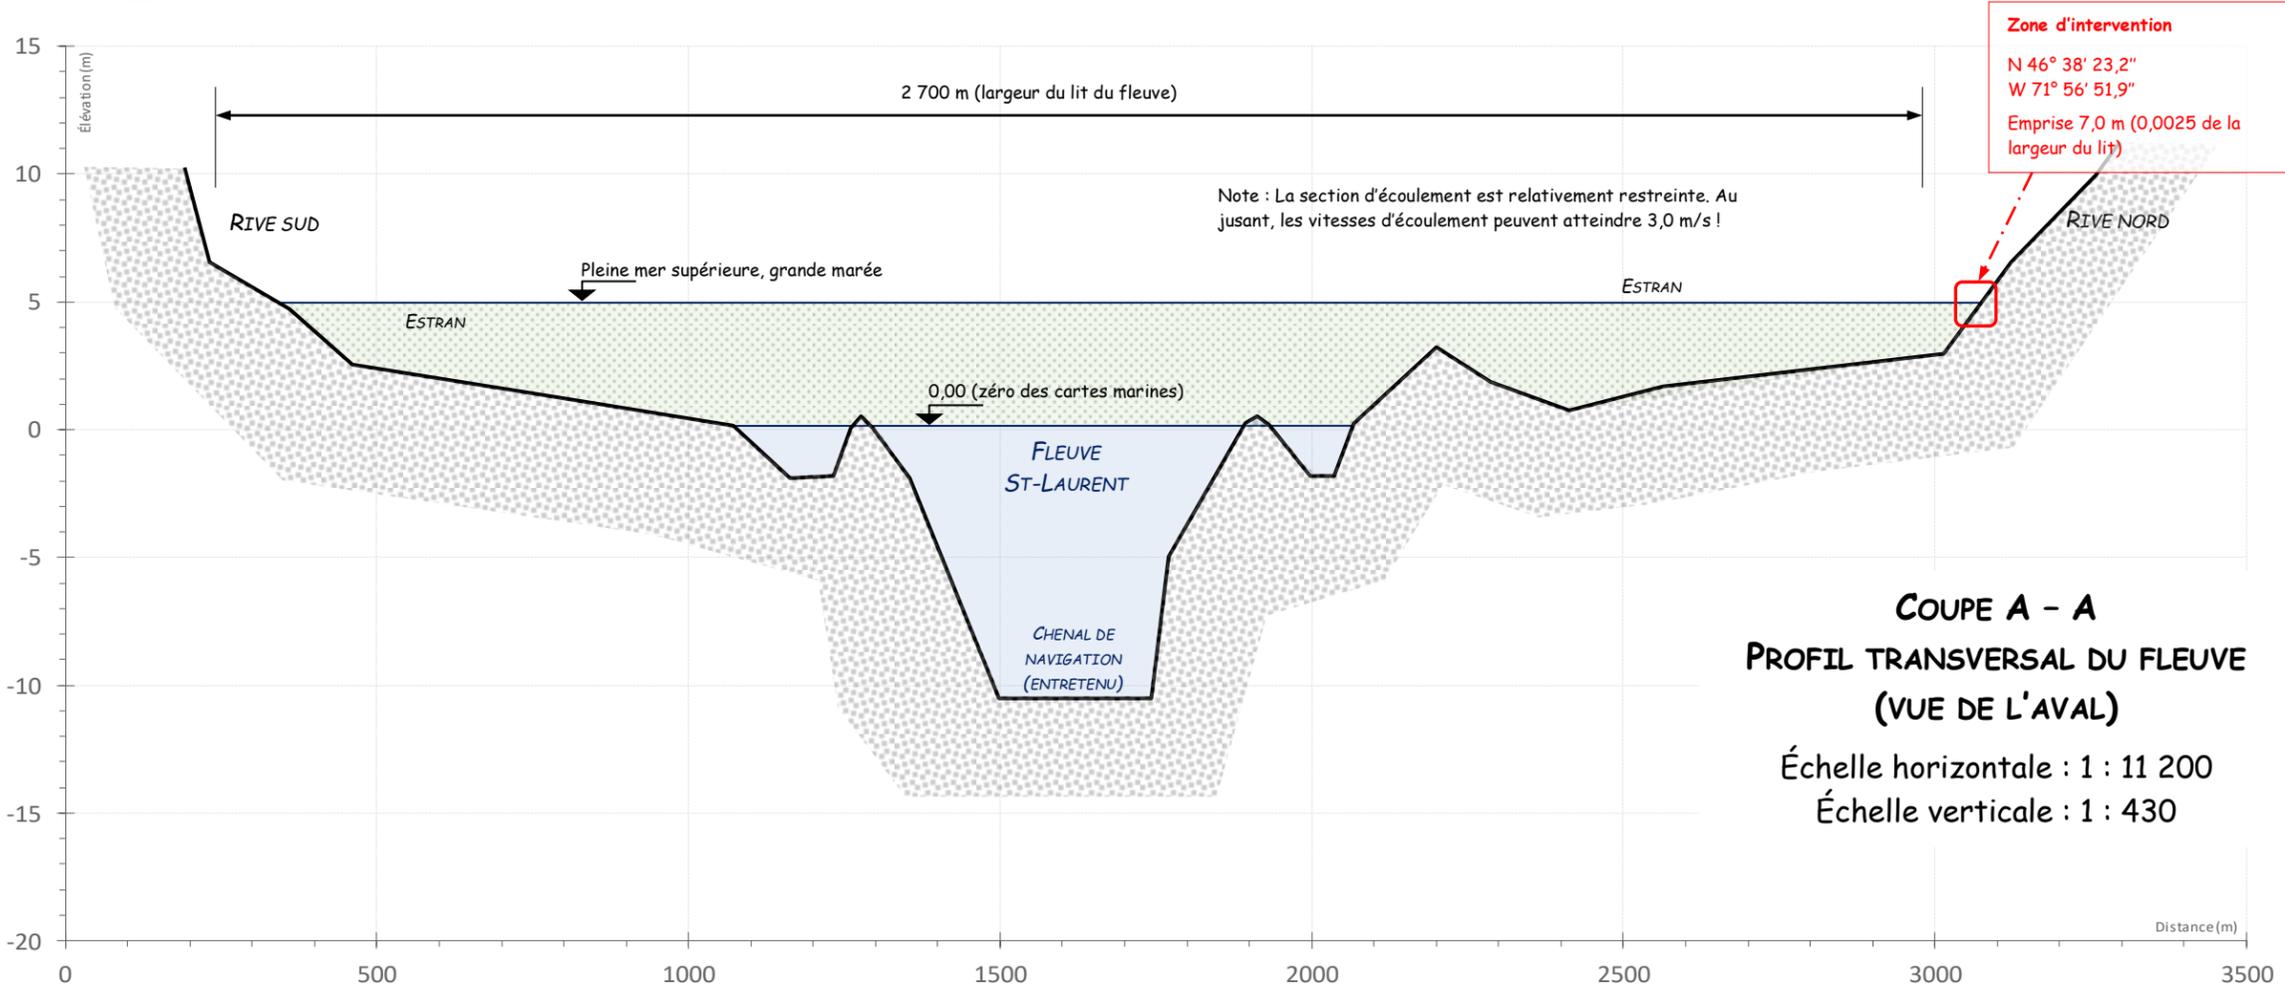
Projet	Restauration d'une rive constituée d'un talus argileux
No du projet	2021-03-08C
Référence du client	
Plan d'eau	Fleuve St-Laurent
Plan	Bathymétrie de la zone à l'étude
Localisation	N 46° 38' 23,2" W 71° 56' 51,9"
Échelle	Indiquée
Projeté par	Miroslav Chum, ing., M.Sc. Miroslav Chum, inc. 4418, de la Promenade Saint-Antoine-de-Tilly (Qc) (418) 326-2186 miroslavchum@gmail.com  Gabriel Charbonneau, ing.f. Aubier Environnement, inc. 3800, 1er Rang de Doncaster Val-David (Qc) J0T 2N0 (819) 507-0002 gabriel@aubier-enviro.com
Dessiné par	Miroslav Chum
Sceau	
Unités	Système métrique SI Distances en mm Élévations en m
Date	14 septembre 2022

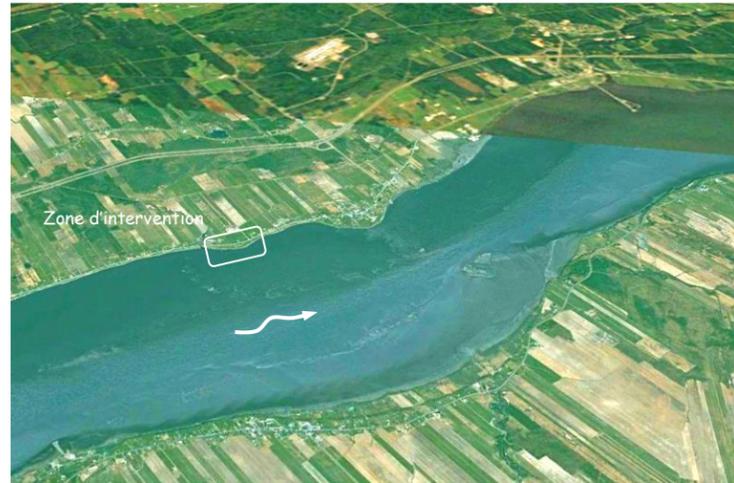
Au profil de la zone d'intervention, les rapides Richelieu représentent une restriction importante de la section d'écoulement du fleuve. La diminution de la section d'écoulement se traduit par une forte augmentation des vitesses d'écoulement. Lors des conditions extrêmes (crue de printemps, jusant), les vitesses peuvent atteindre 4 m/s.

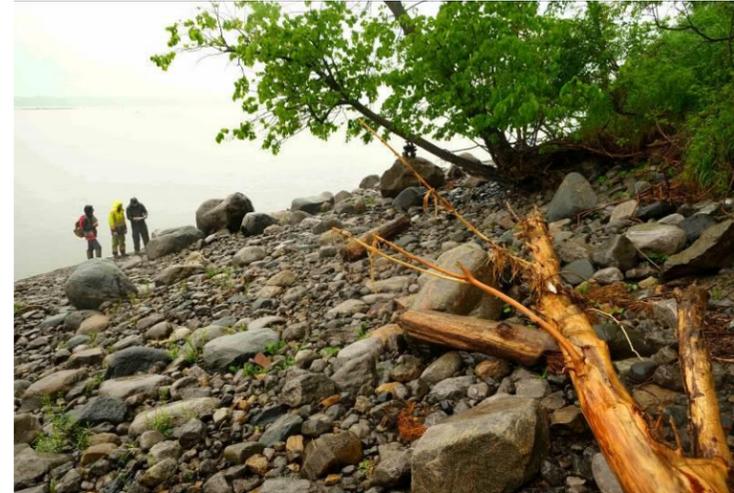
La granulométrie très grossière de la plage témoin des conditions hydrodynamiques violentes (fort courant, transport des glaces). Il est donc évident que les forces agissant sur la rive sont considérables.

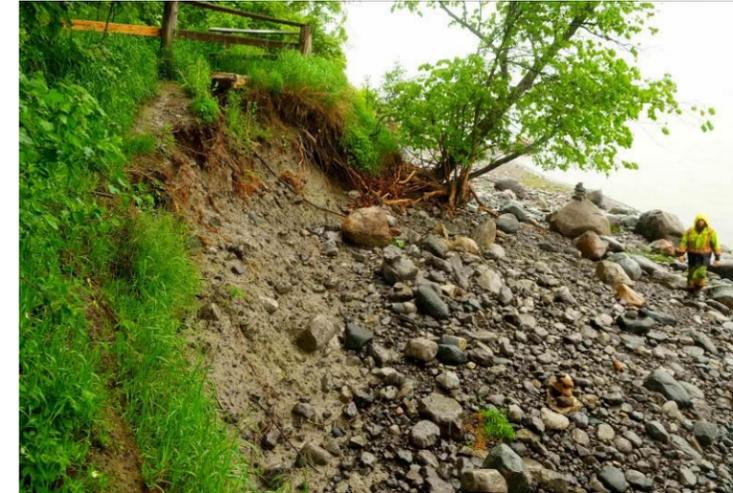
Même si le talus est constitué de matériel relativement résistant (dépôts d'argile solide avec des roches), les surfaces non protégées par de l'enrochement lourd subissent une dégradation constante.

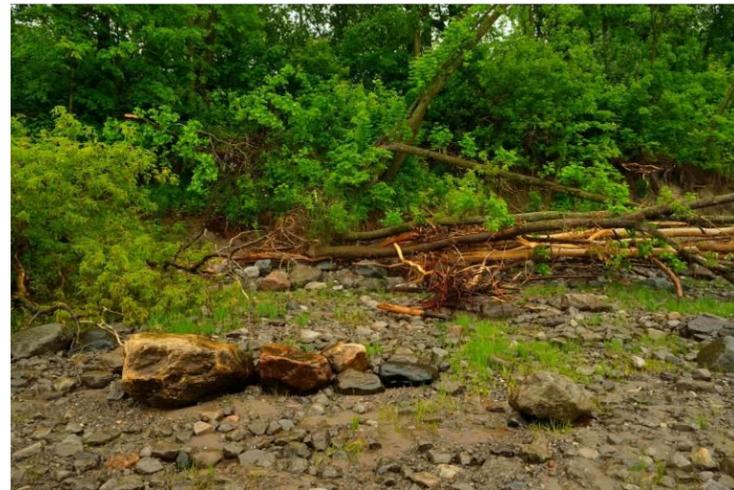
Même le système racinaire des arbres matures n'est pas capable de résister aux forces érosives.

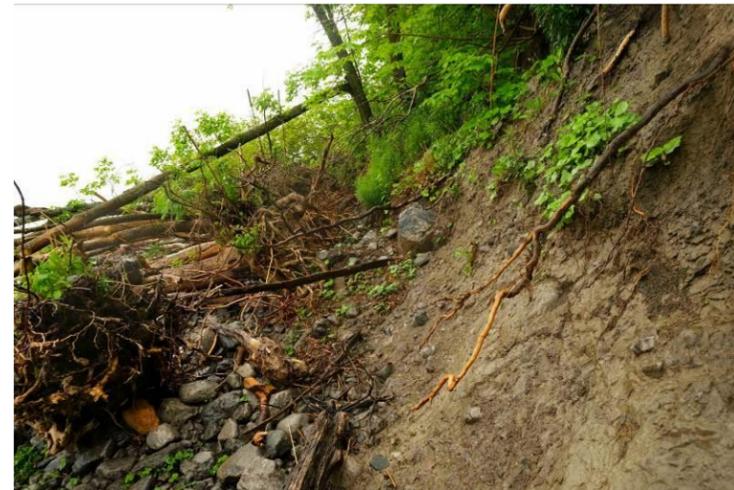
L'érosion de la base du talus entraîne la déstabilisation de la partie supérieure de la pente. Étant donné la faible résistance du matériel érodé, ce dernier est emporté par le courant. La dynamique érosive est donc très active et constante.

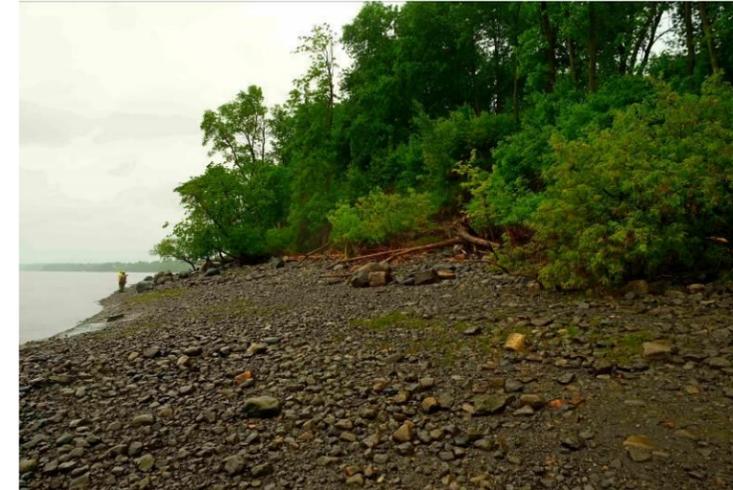
Étant donné la forte pente de la plage de la zone d'intervention, la clé doit être robuste et largement étendue devant l'aménagement.

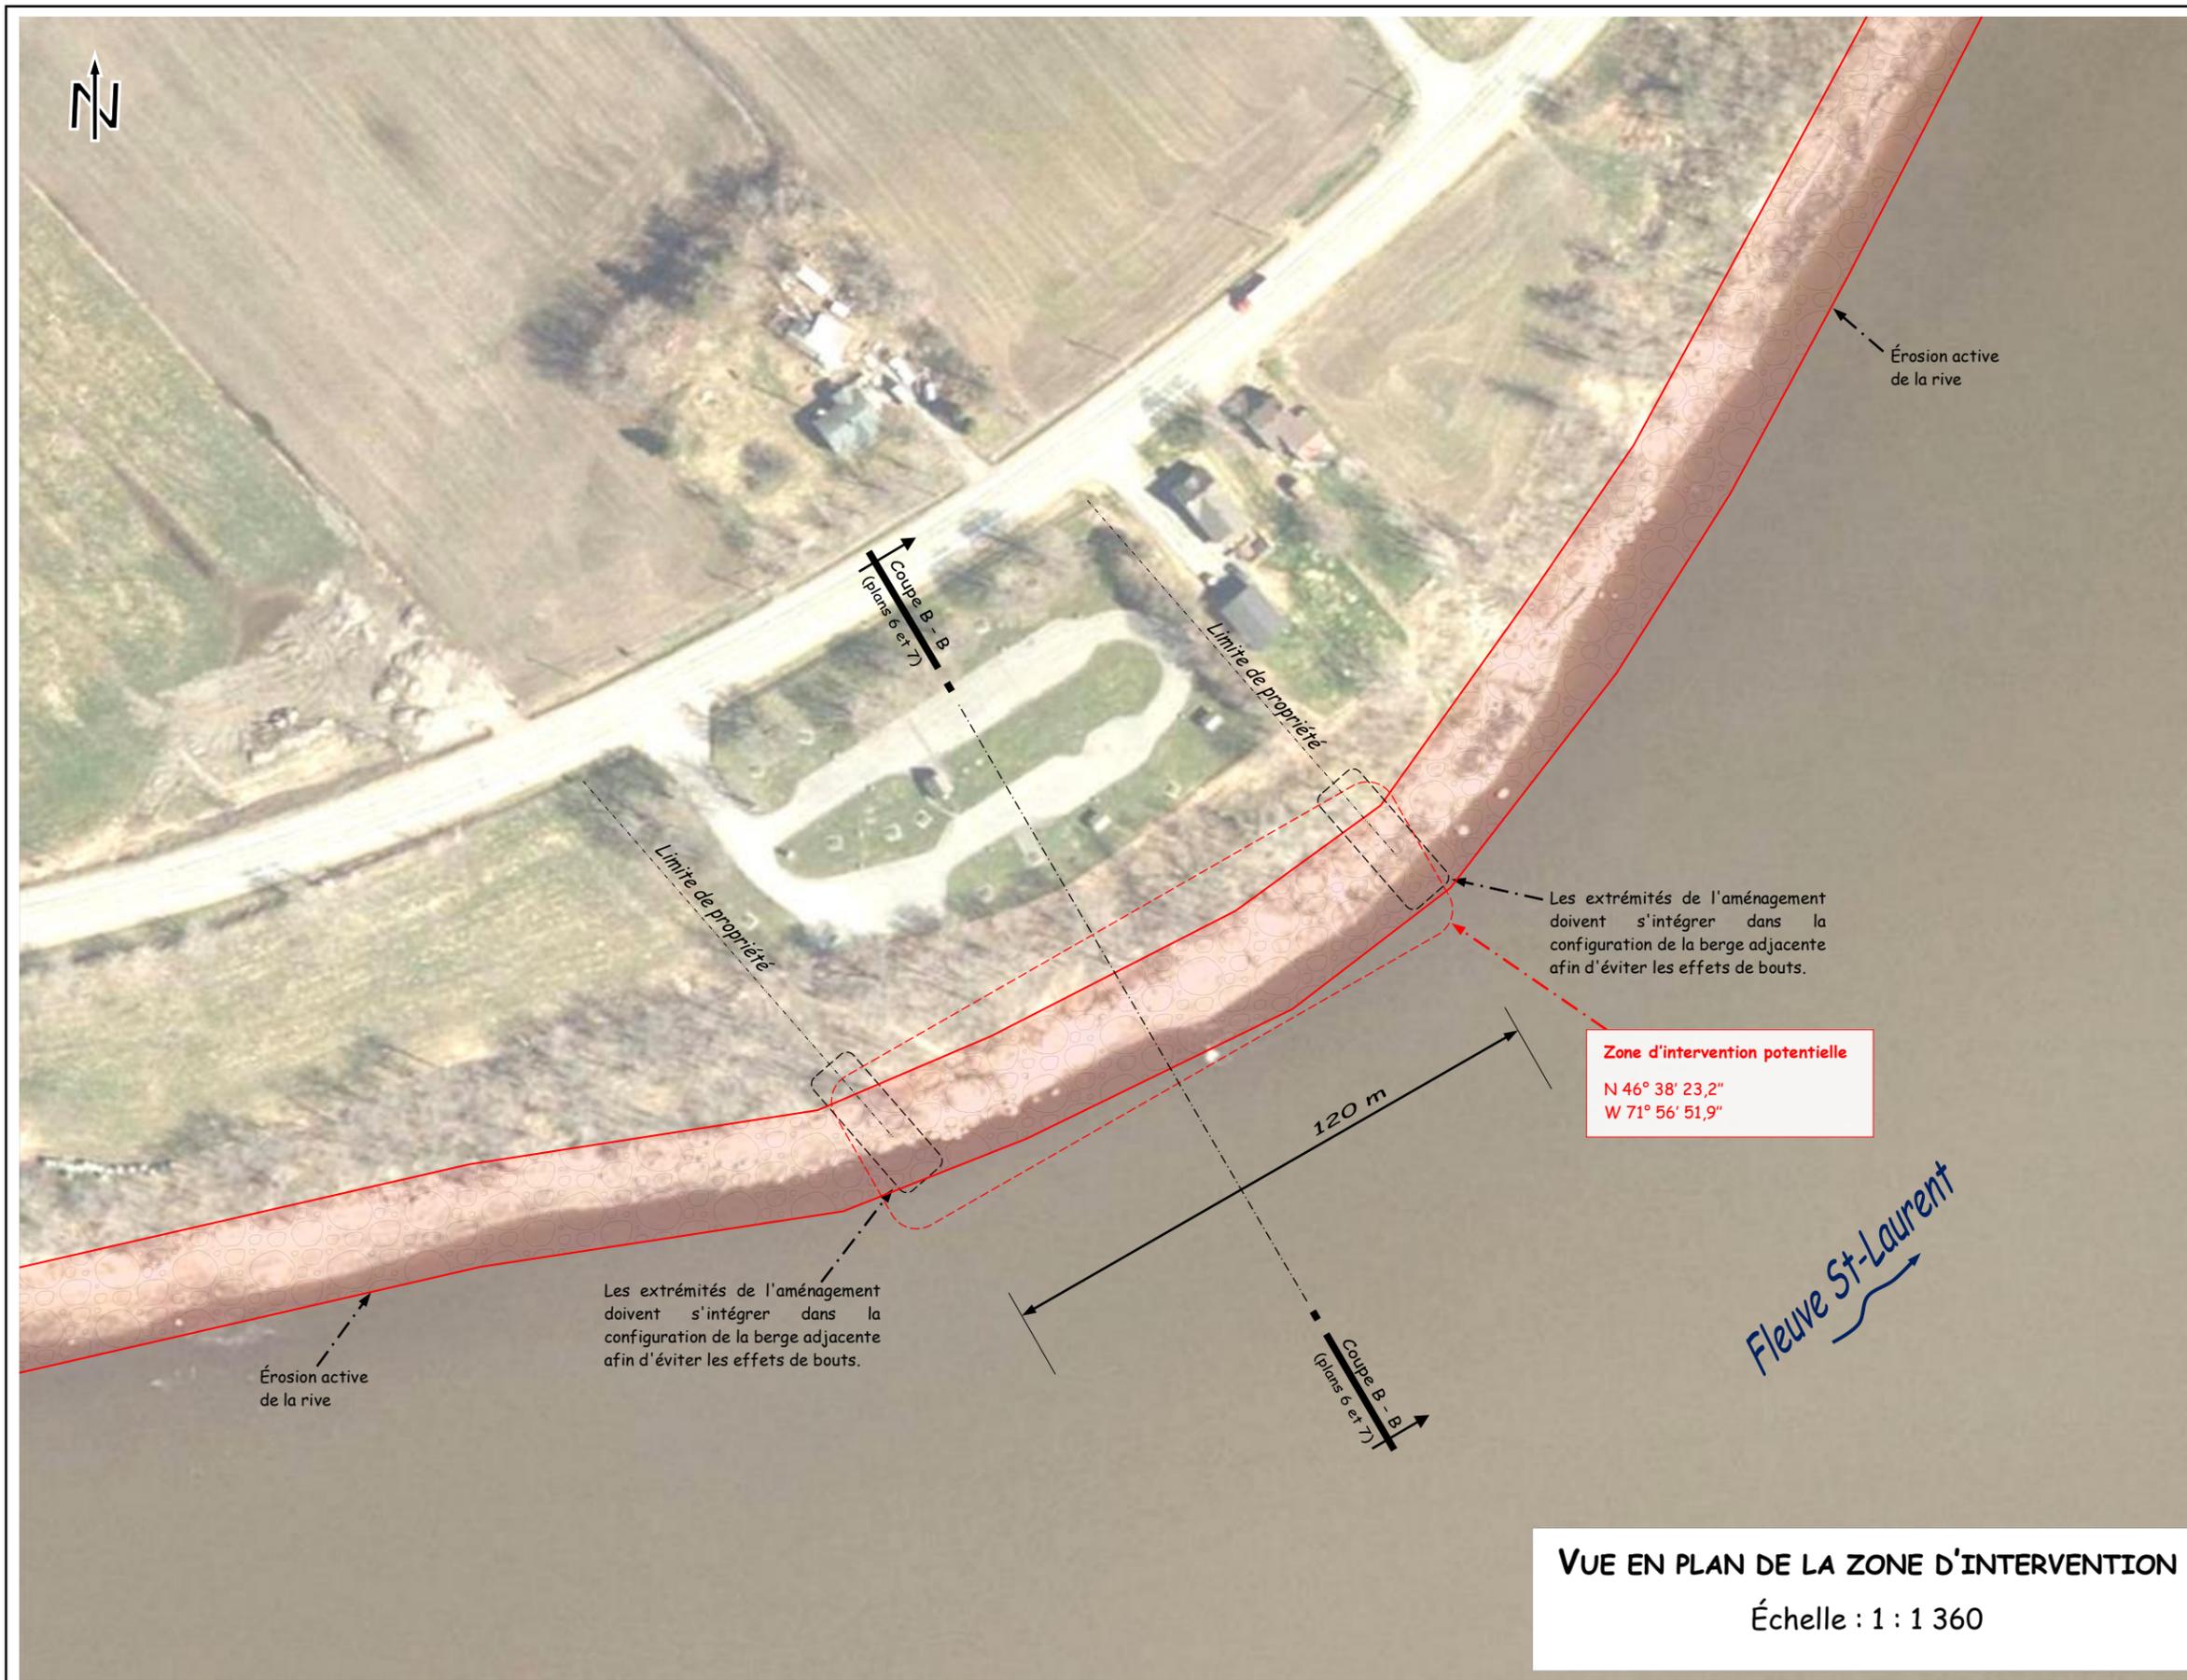
**VUE EN PLAN DE LA ZONE D'INTERVENTION**  
Échelle : 1 : 1 360

Projet	Restauration d'une rive constituée d'un talus argileux
No du projet	2021-03-08C
Référence du client	
Plan d'eau	Fluve St-Laurent
Plan	Vue en plan de la zone d'intervention
Localisation	N 46° 38' 23,2" W 71° 56' 51,9"
Échelle	1 : 1 360
Projeté par	Miroslav Chum, ing., M.Sc. <i>Miroslav Chum, inc.</i> 4418, de la Promenade Saint-Antoine-de-Tilly (Qc) (418) 326-2186 miroslavchum@gmail.com  Gabriel Charbonneau, ing.f. <i>Aubier Environnement, inc.</i> 3800, 1er Rang de Doncaster Val-David (Qc) J0T 2N0 (819) 507-0002 gabriel@aubier-enviro.com
Dessiné par	Miroslav Chum
Sceau	
Unités	Système métrique SI Distances en mm Élévations en m
Date	14 septembre 2022

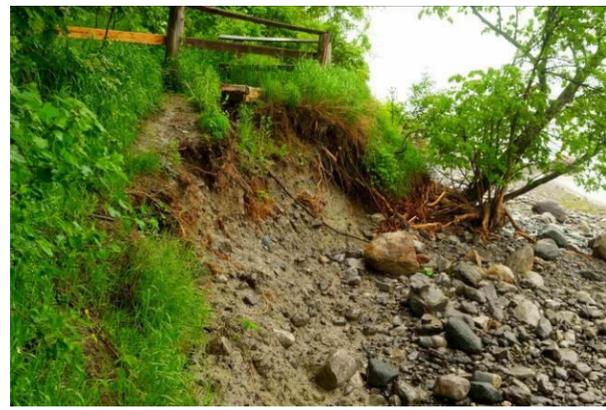
La partie supérieure du talus est consolidée par un couvert végétal.

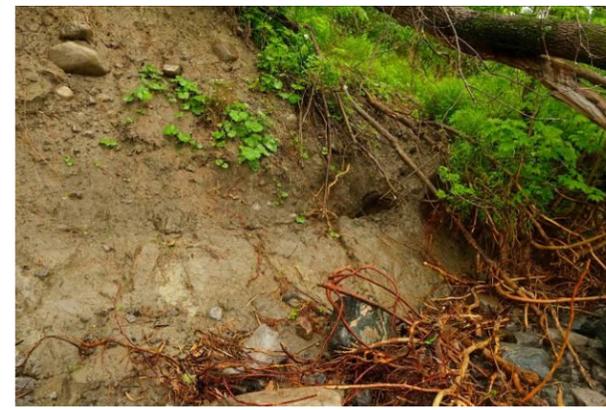
Érosion active du talus argileux.

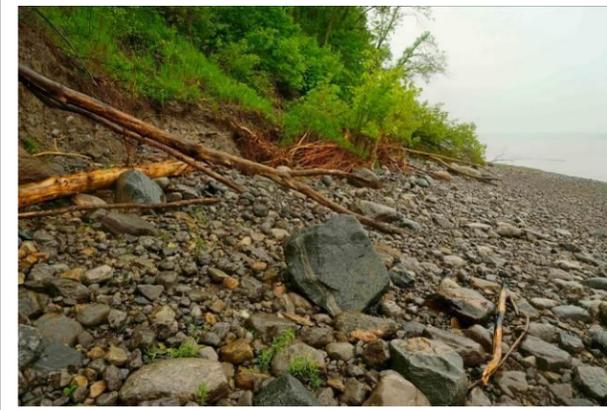
La forte pente de la plage et la granulométrie importante témoignent de forces hydrodynamiques et de mouvements des glaces importants.

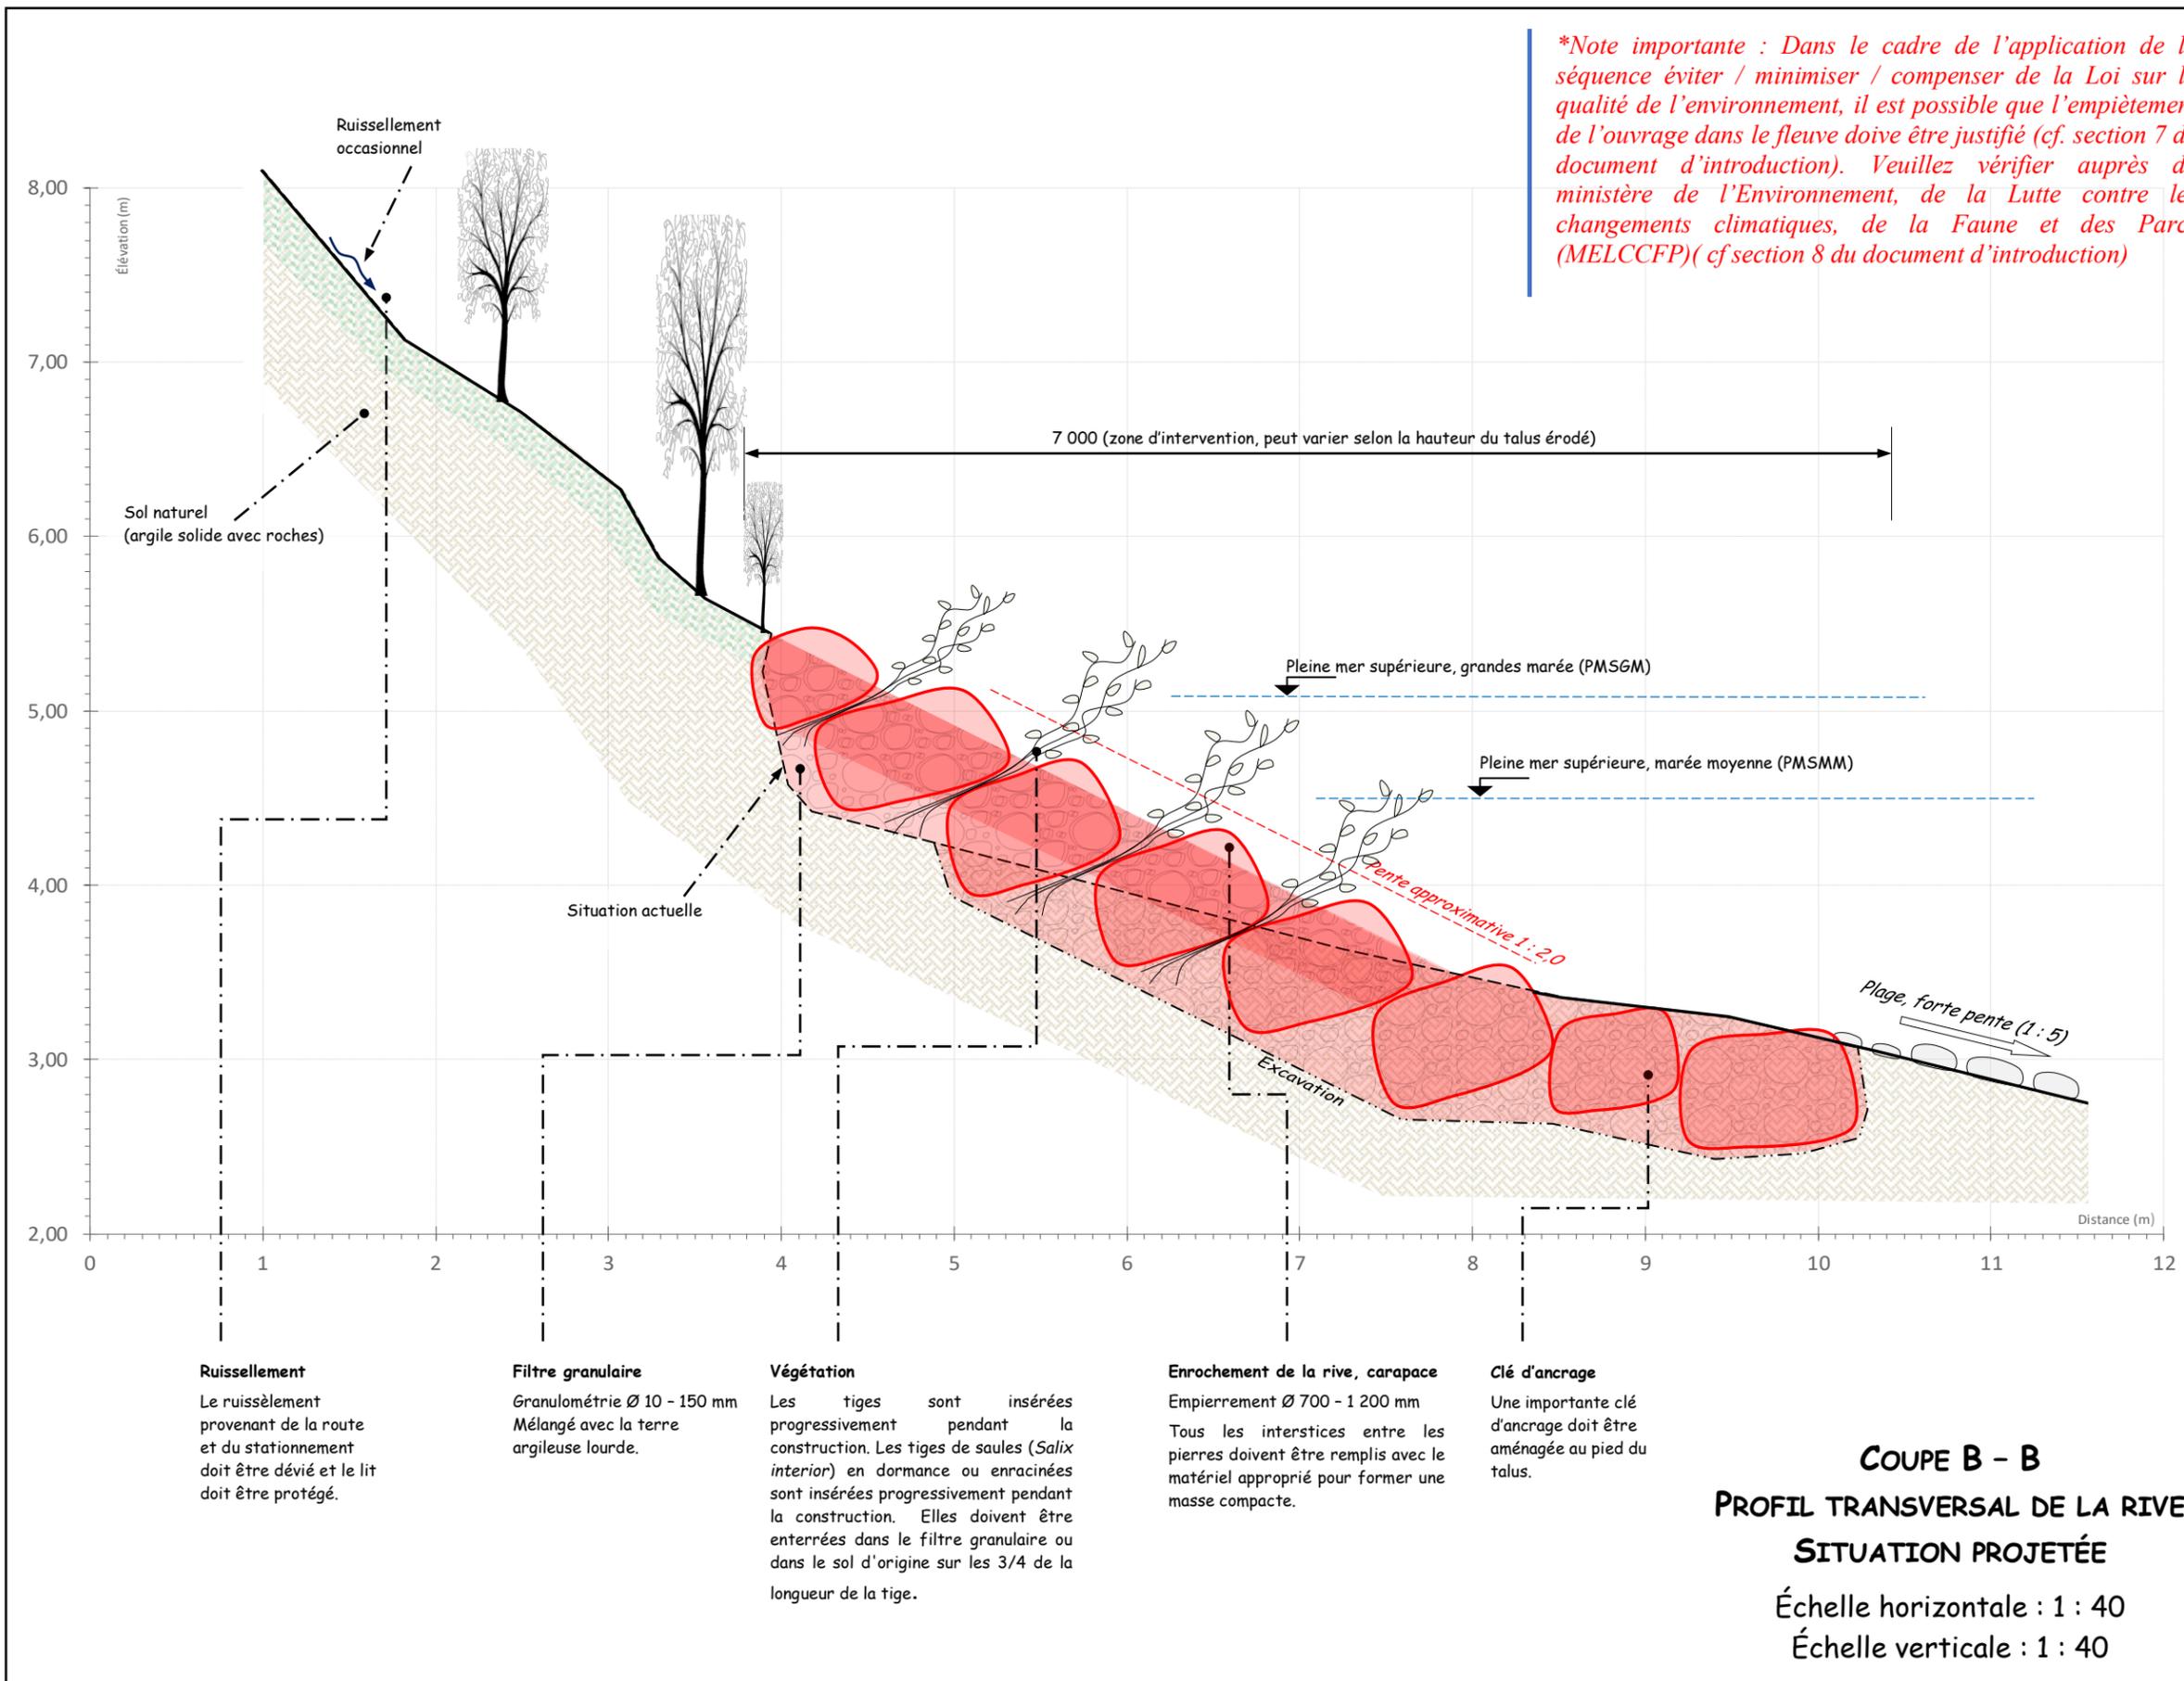
Plan 7

Plan Coupe B - B  
 Profil transversal de la rive  
 Situation projetée

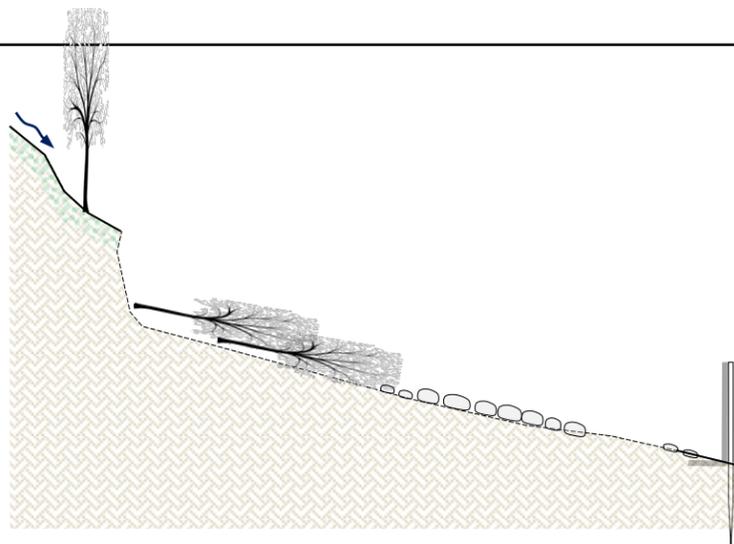
#### Étape 1

- Le rideau de confinement des sédiments est mis en place.
- Les débris présents sur la rive sont retirés et convenablement disposés.

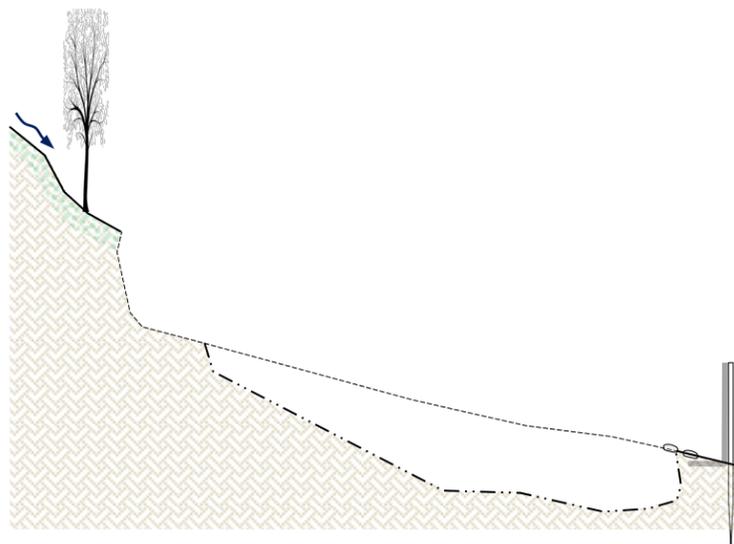
#### Étape 2

- Les rideaux de confinement des sédiments restent en place.
- Les travaux sont réalisés dans des conditions sèches (en l'absence de la marée).
- La zone est dégagée de l'enrochement actuellement présent.
- La clé est excavée.

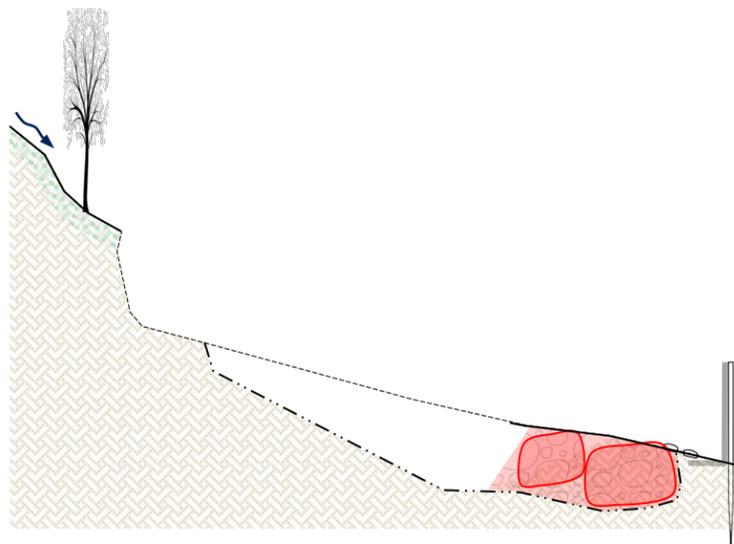
#### Étape 3

- Les rideaux de confinement des sédiments restent en place.
- Les gros blocs sont progressivement déposés dans l'espace excavé. Les interstices sont remplis par le matériel approprié.
- Les longues tiges de végétaux sont progressivement insérées dans les interstices.

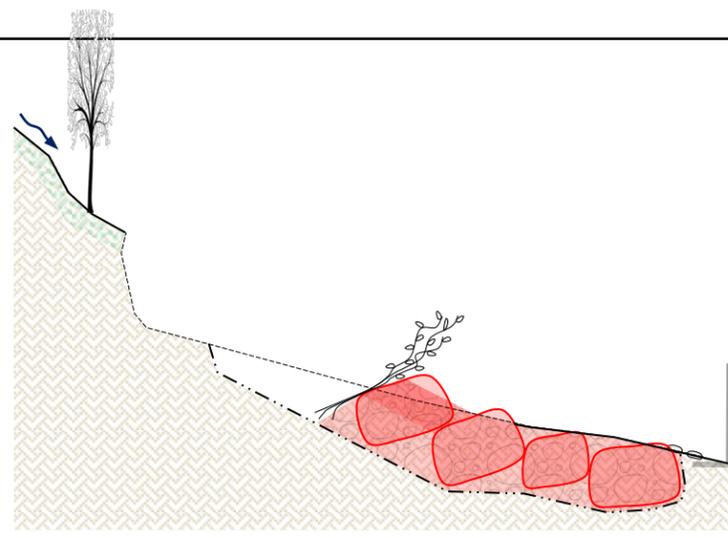
#### Étape 4

- Les rideaux de confinement des sédiments restent en place.
- Les longues tiges de végétaux sont progressivement insérées dans les interstices entre les blocs.
- La structure composée de roches et végétaux est érigée progressivement.
- Les interstices entre les roches de la carapace sont soigneusement remplis par le matériel approprié.

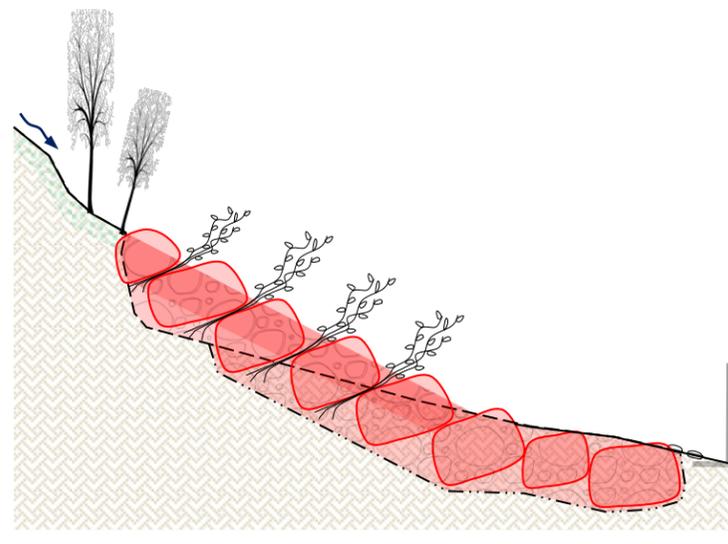
#### Étape 5

- Les rideaux de confinement des sédiments restent en place.
- Les interstices entre les roches de la carapace sont soigneusement remplis par le matériel approprié.
- La végétalisation de la partie supérieure du talus est complétée.

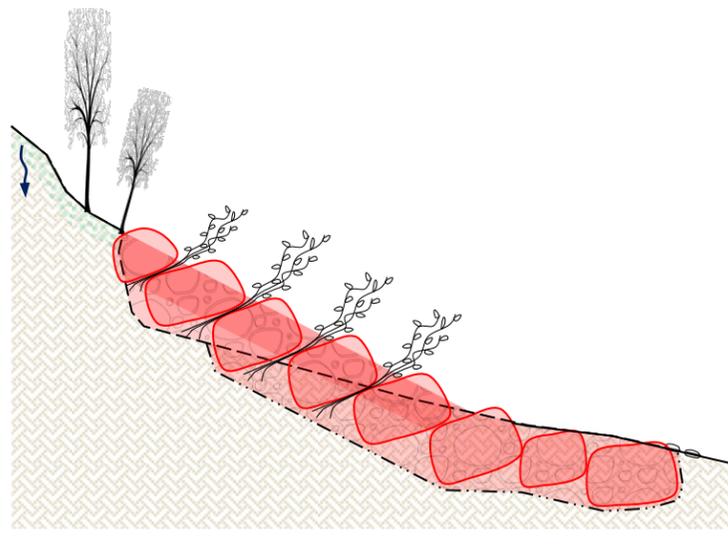
#### Étape 6

- Le site est nettoyé.
- Les voies d'écoulement préférentiel (ruissellement) sont déviées et protégées.
- Les rideaux de confinement des sédiments sont retirés.

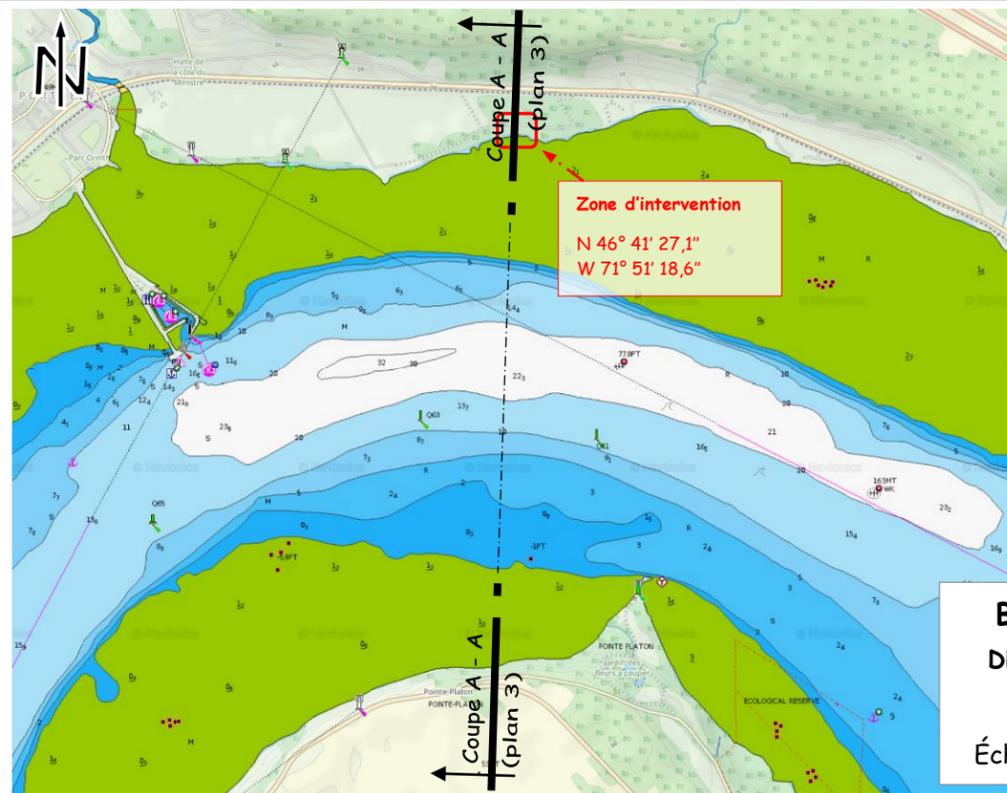
**Zone d'intervention**  
 N 46° 41' 27,1"  
 W 71° 51' 18,6"

**BATHYMÉTRIE  
 DE LA SECTION  
 À L'ÉTUDE**  
 Échelle : 1 : 50 000

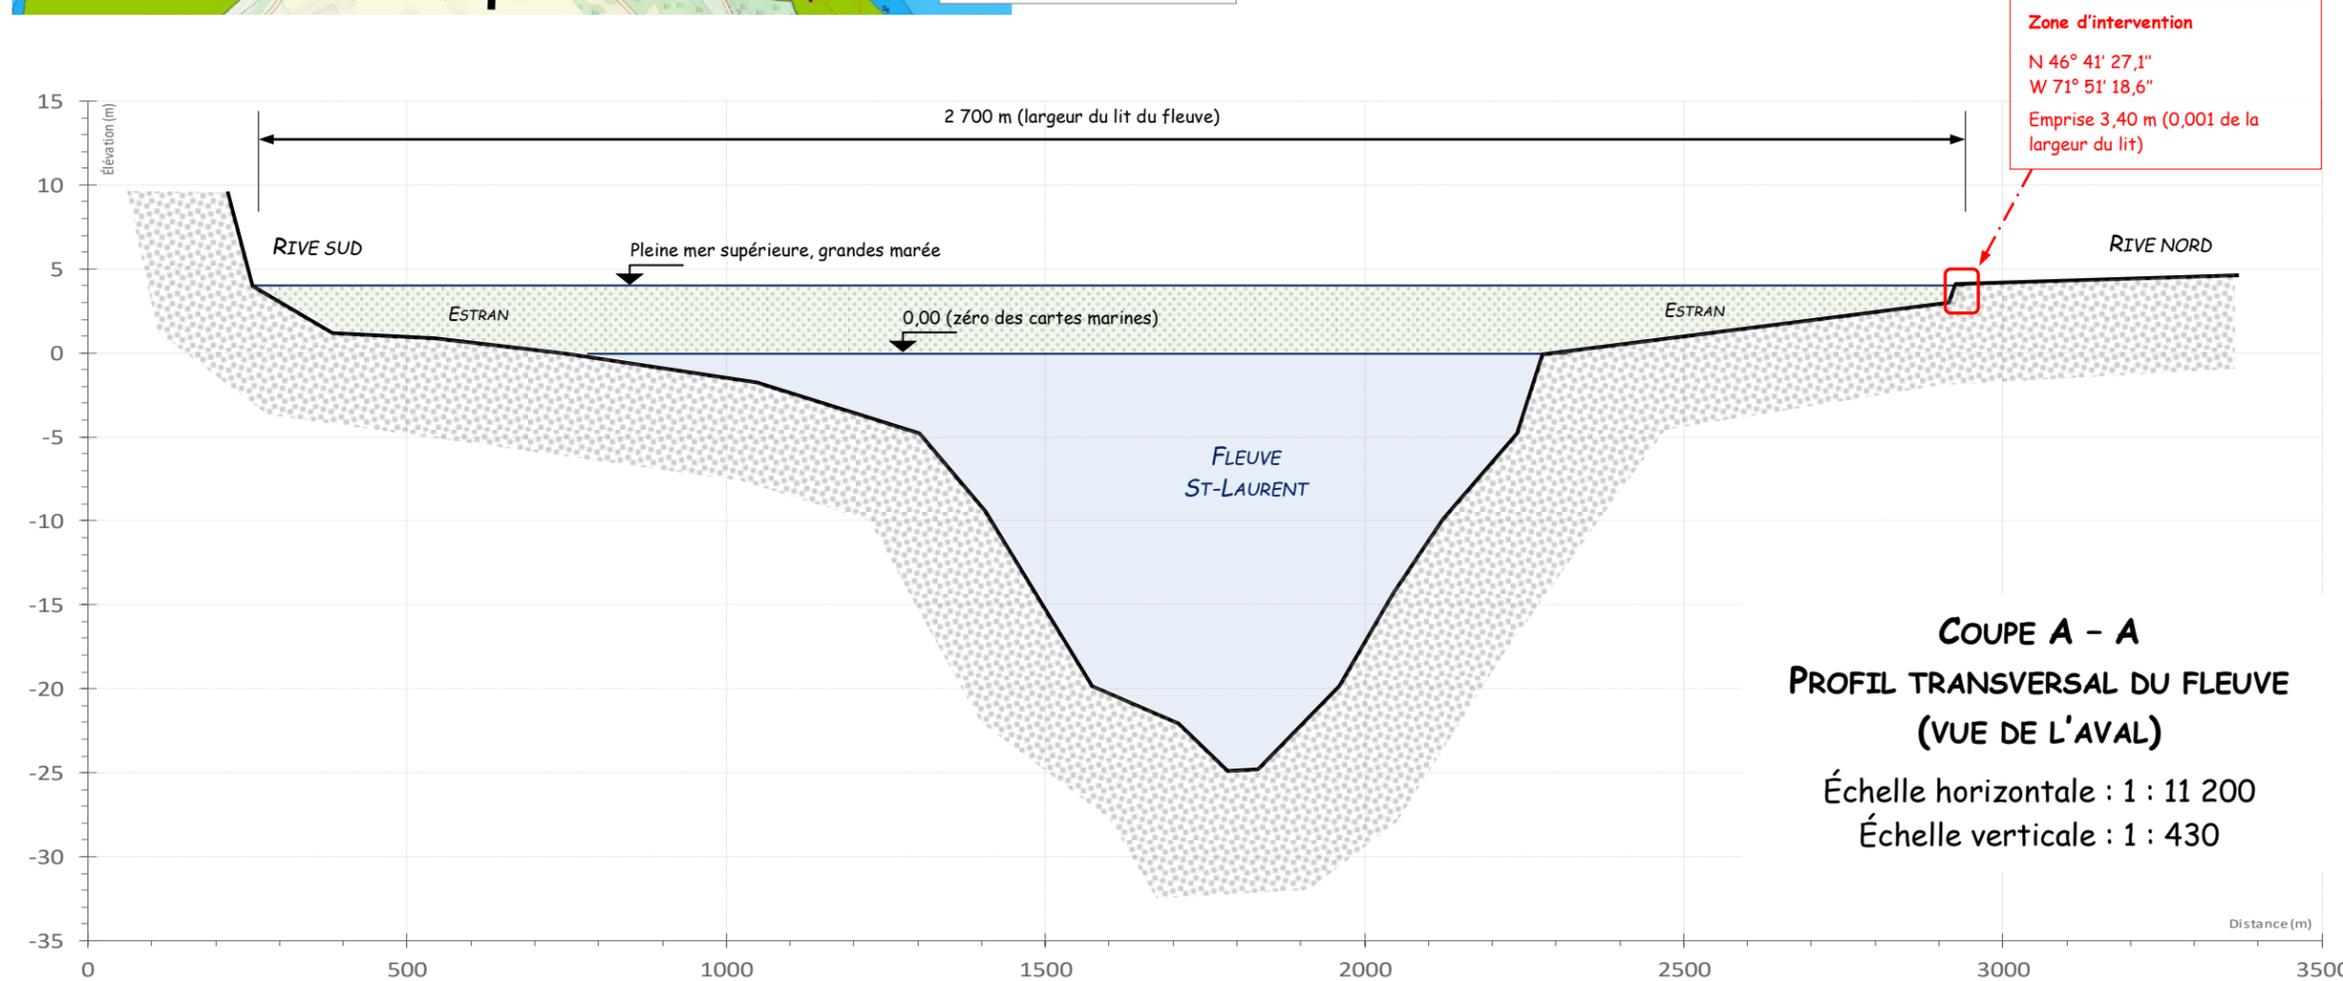
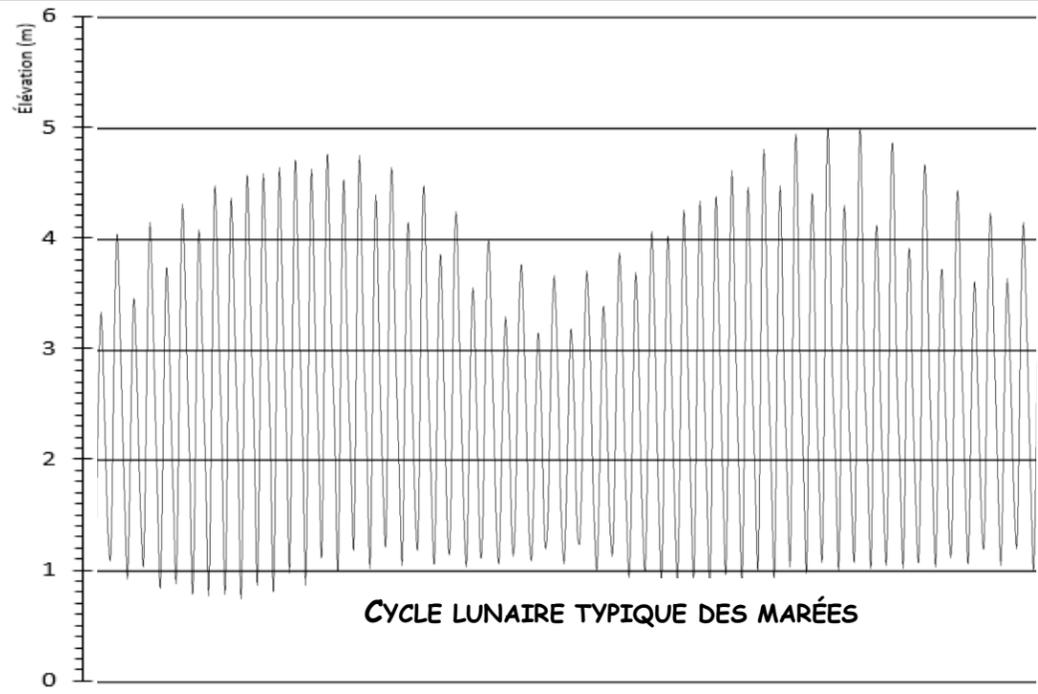
**Zone d'intervention**  
 N 46° 41' 27,1"  
 W 71° 51' 18,6"  
 Emprise 3,40 m (0,001 de la  
 largeur du lit)

**COUPE A - A  
 PROFIL TRANSVERSAL DU FLEUVE  
 (VUE DE L'AVANT)**  
 Échelle horizontale : 1 : 11 200  
 Échelle verticale : 1 : 430

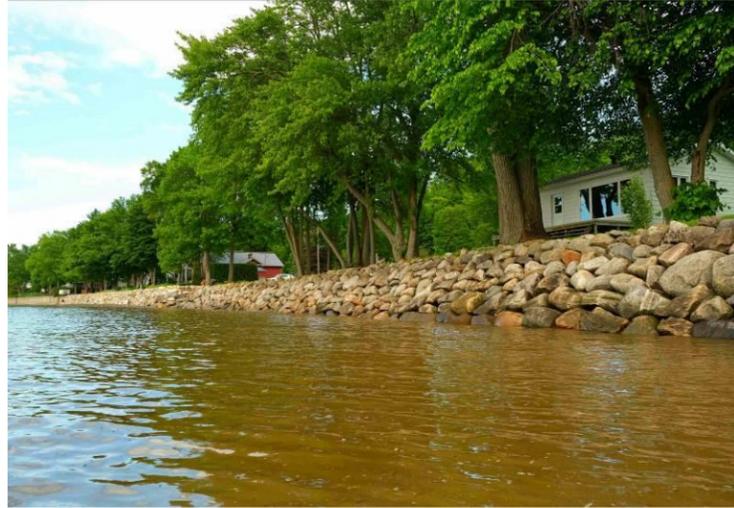
La protection des rives par l'enrochement est la technique la plus fréquemment utilisée pour la consolidation des talus soumis à l'action hydraulique des plans d'eau et des cours d'eau.

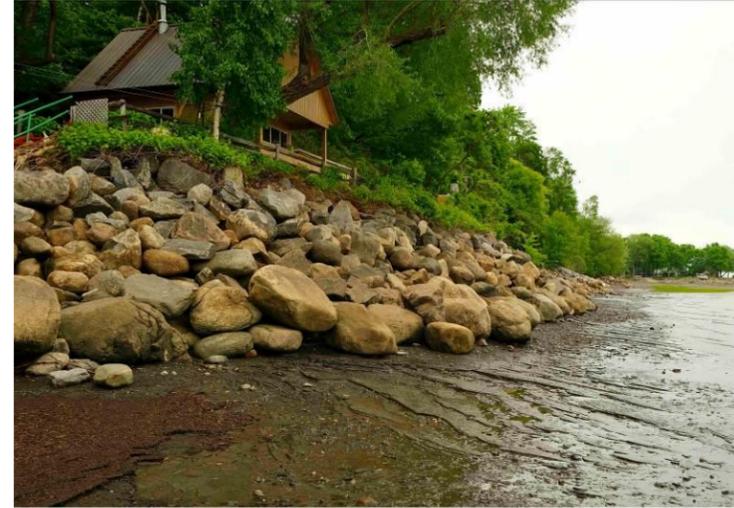
Habituellement, en raison de la forte pente de l'enrochement, la stabilité de la structure est précaire et les roches peuvent être déplacées par des forces hydrauliques et par les mouvements des glaces. En outre, l'emploi de roches arrondies diminue la résistance de la structure et en augmente la vulnérabilité.
