Portfolio de solutions techniques écoresponsables de  
stabilisation de rives du fleuve dans la région de Portneuf

Plans types de stabilisation des rives  
Document d'introduction  
Mars 2023

Projet Consolidation des foyers  
d'érosion d'une rive

**Plan 1**

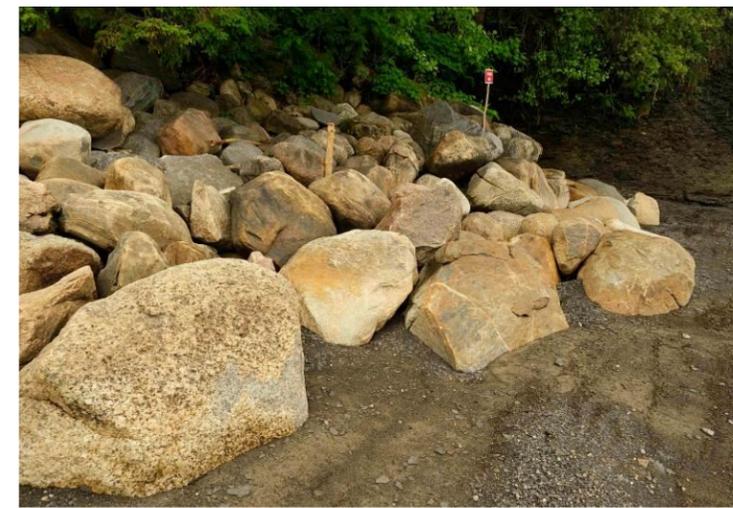
Le calibre des roches homogène et leur forme arrondie est responsable du volume relativement important des interstices. Cette configuration permet aux vagues de lessiver tout matériel plus fin des interstices et de rendre la masse de l'enrochement peu propice à la colonisation par des espèces végétales.

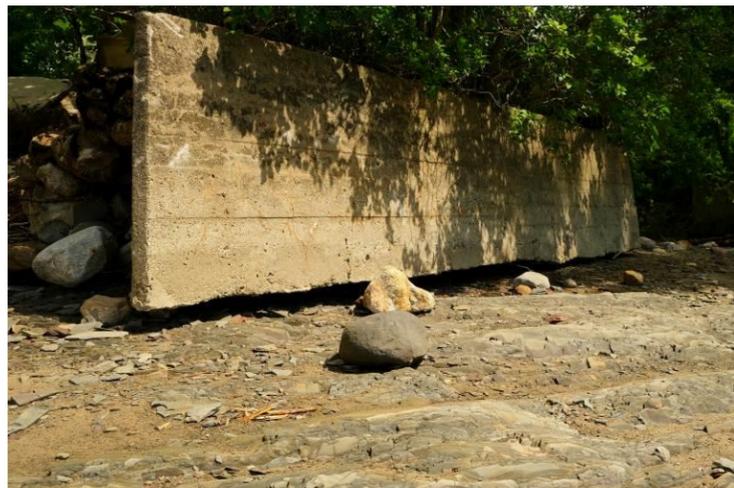
Un des principaux avantages de l'enrochement est la capacité de s'adapter aux changements de la configuration du lit du cours d'eau. Particulièrement, la plateforme du St-Laurent se caractérise par des roches très friables et sensibles au cycle gel-dégel. La protection rigide (murs de soutènement), après quelques années, perd le contact avec le fond et sa stabilité devient compromise.

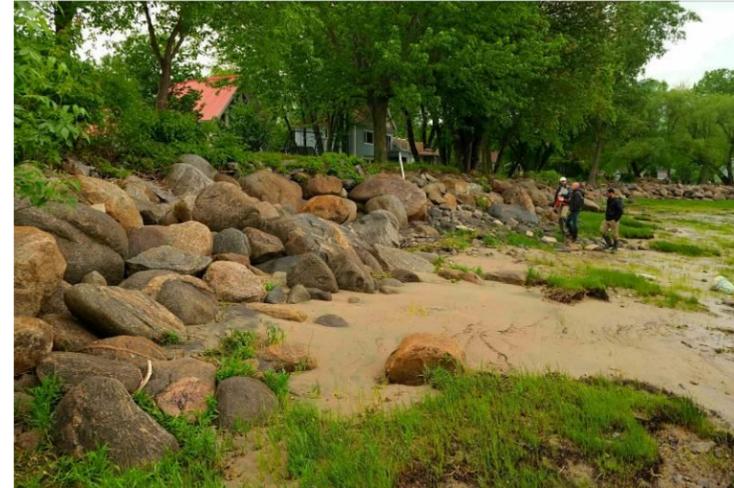
L'absence d'une couverture végétale, combinée avec l'exposition de la structure au sud, est responsable des températures élevées durant les périodes d'ensoleillement soutenue. La rive nord du St-Laurent est particulièrement affectée par ce paramètre peu propice à la survie de la végétation.

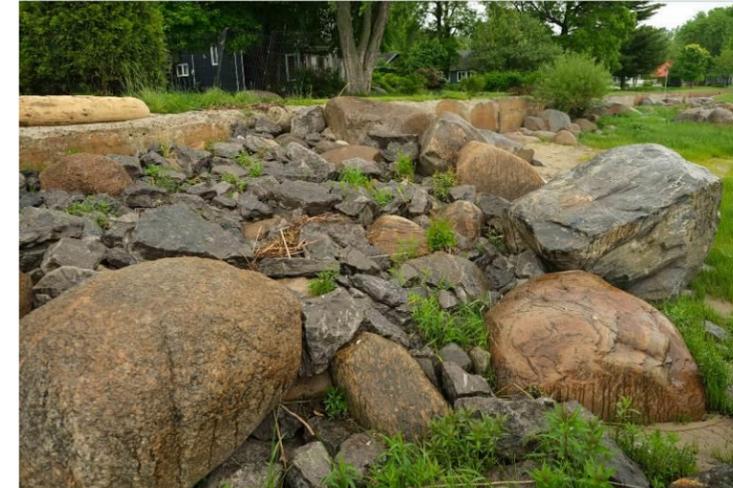
Même si un tel aménagement ne respecte pas les critères de conception, la pente relativement douce combinée avec une granulométrie appropriée offre à la végétation la possibilité d'enracinement et d'établissement d'un écosystème local diversifié.

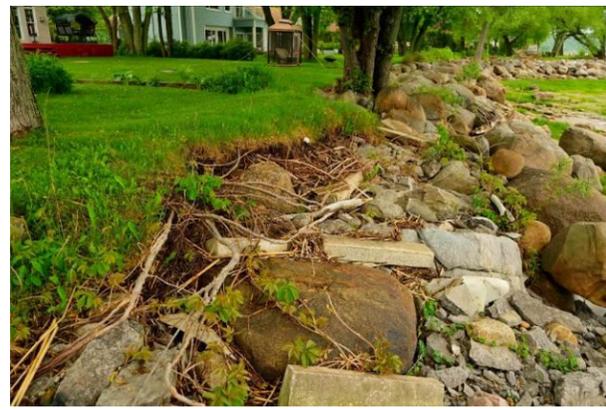
Érosion de la partie supérieure du talus.

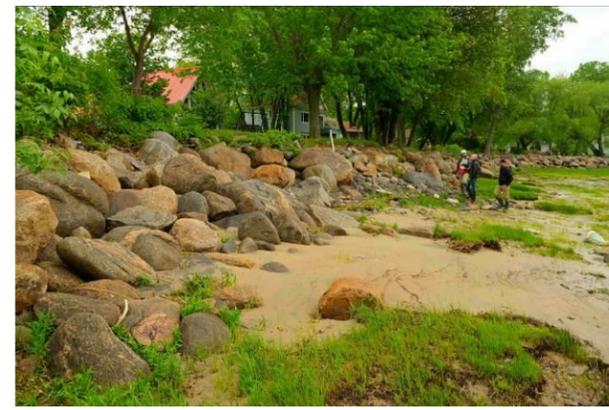
Enrochement longeant la rive.

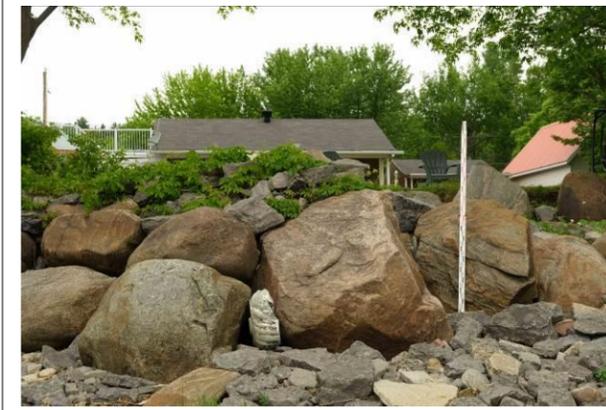
Très grosses roches largement espacées, interstices importants.

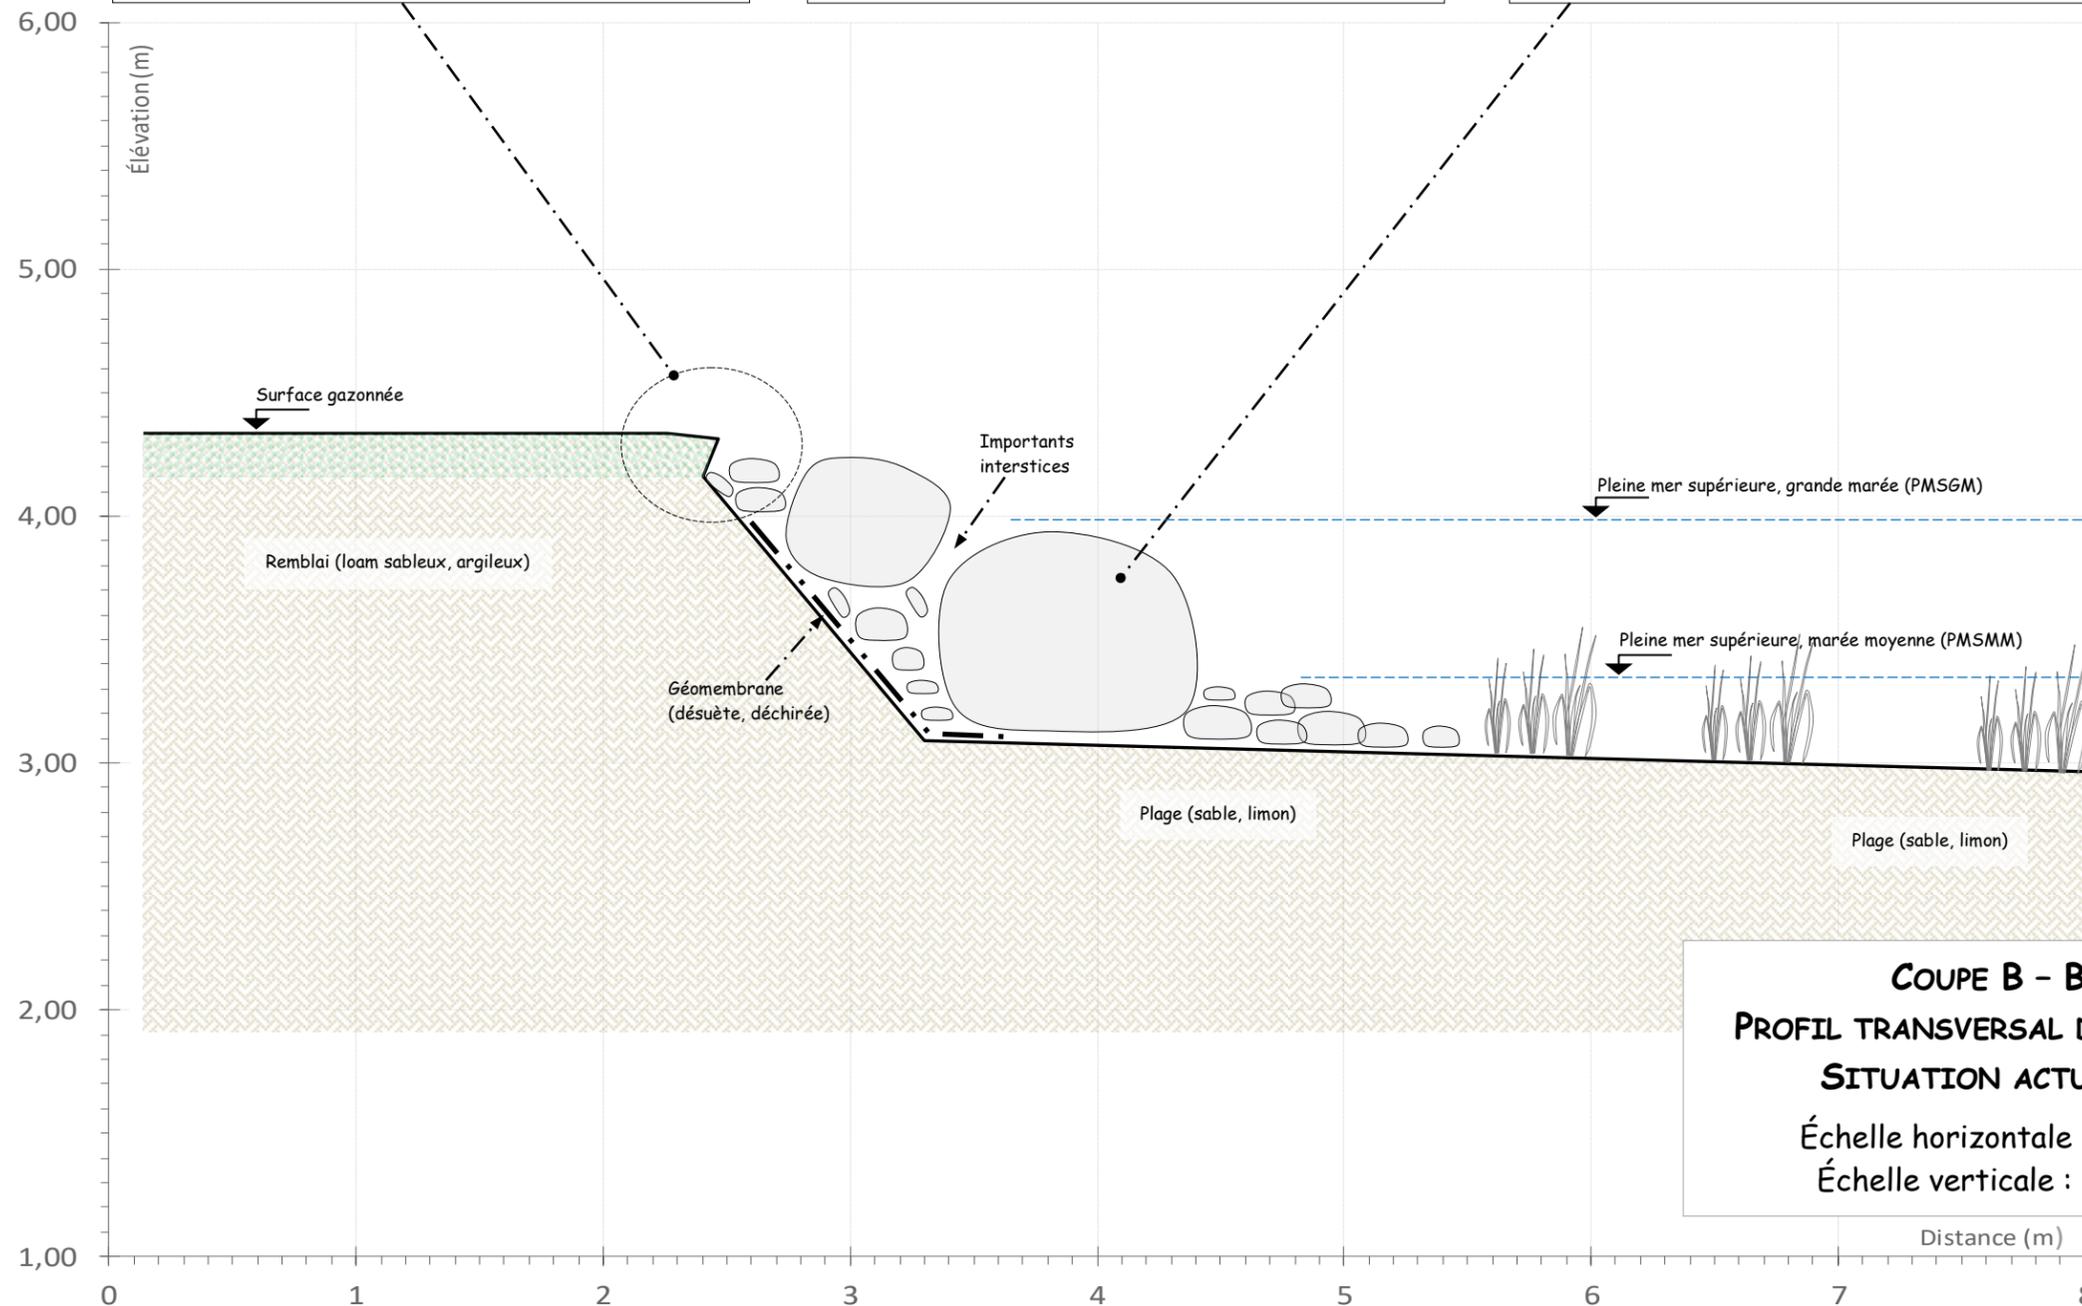
**Plan 6**

**COUPE B - B**  
**PROFIL TRANSVERSAL DE LA RIVE**  
**SITUATION ACTUELLE**  
 Échelle horizontale : 1 : 30  
 Échelle verticale : 1 : 30

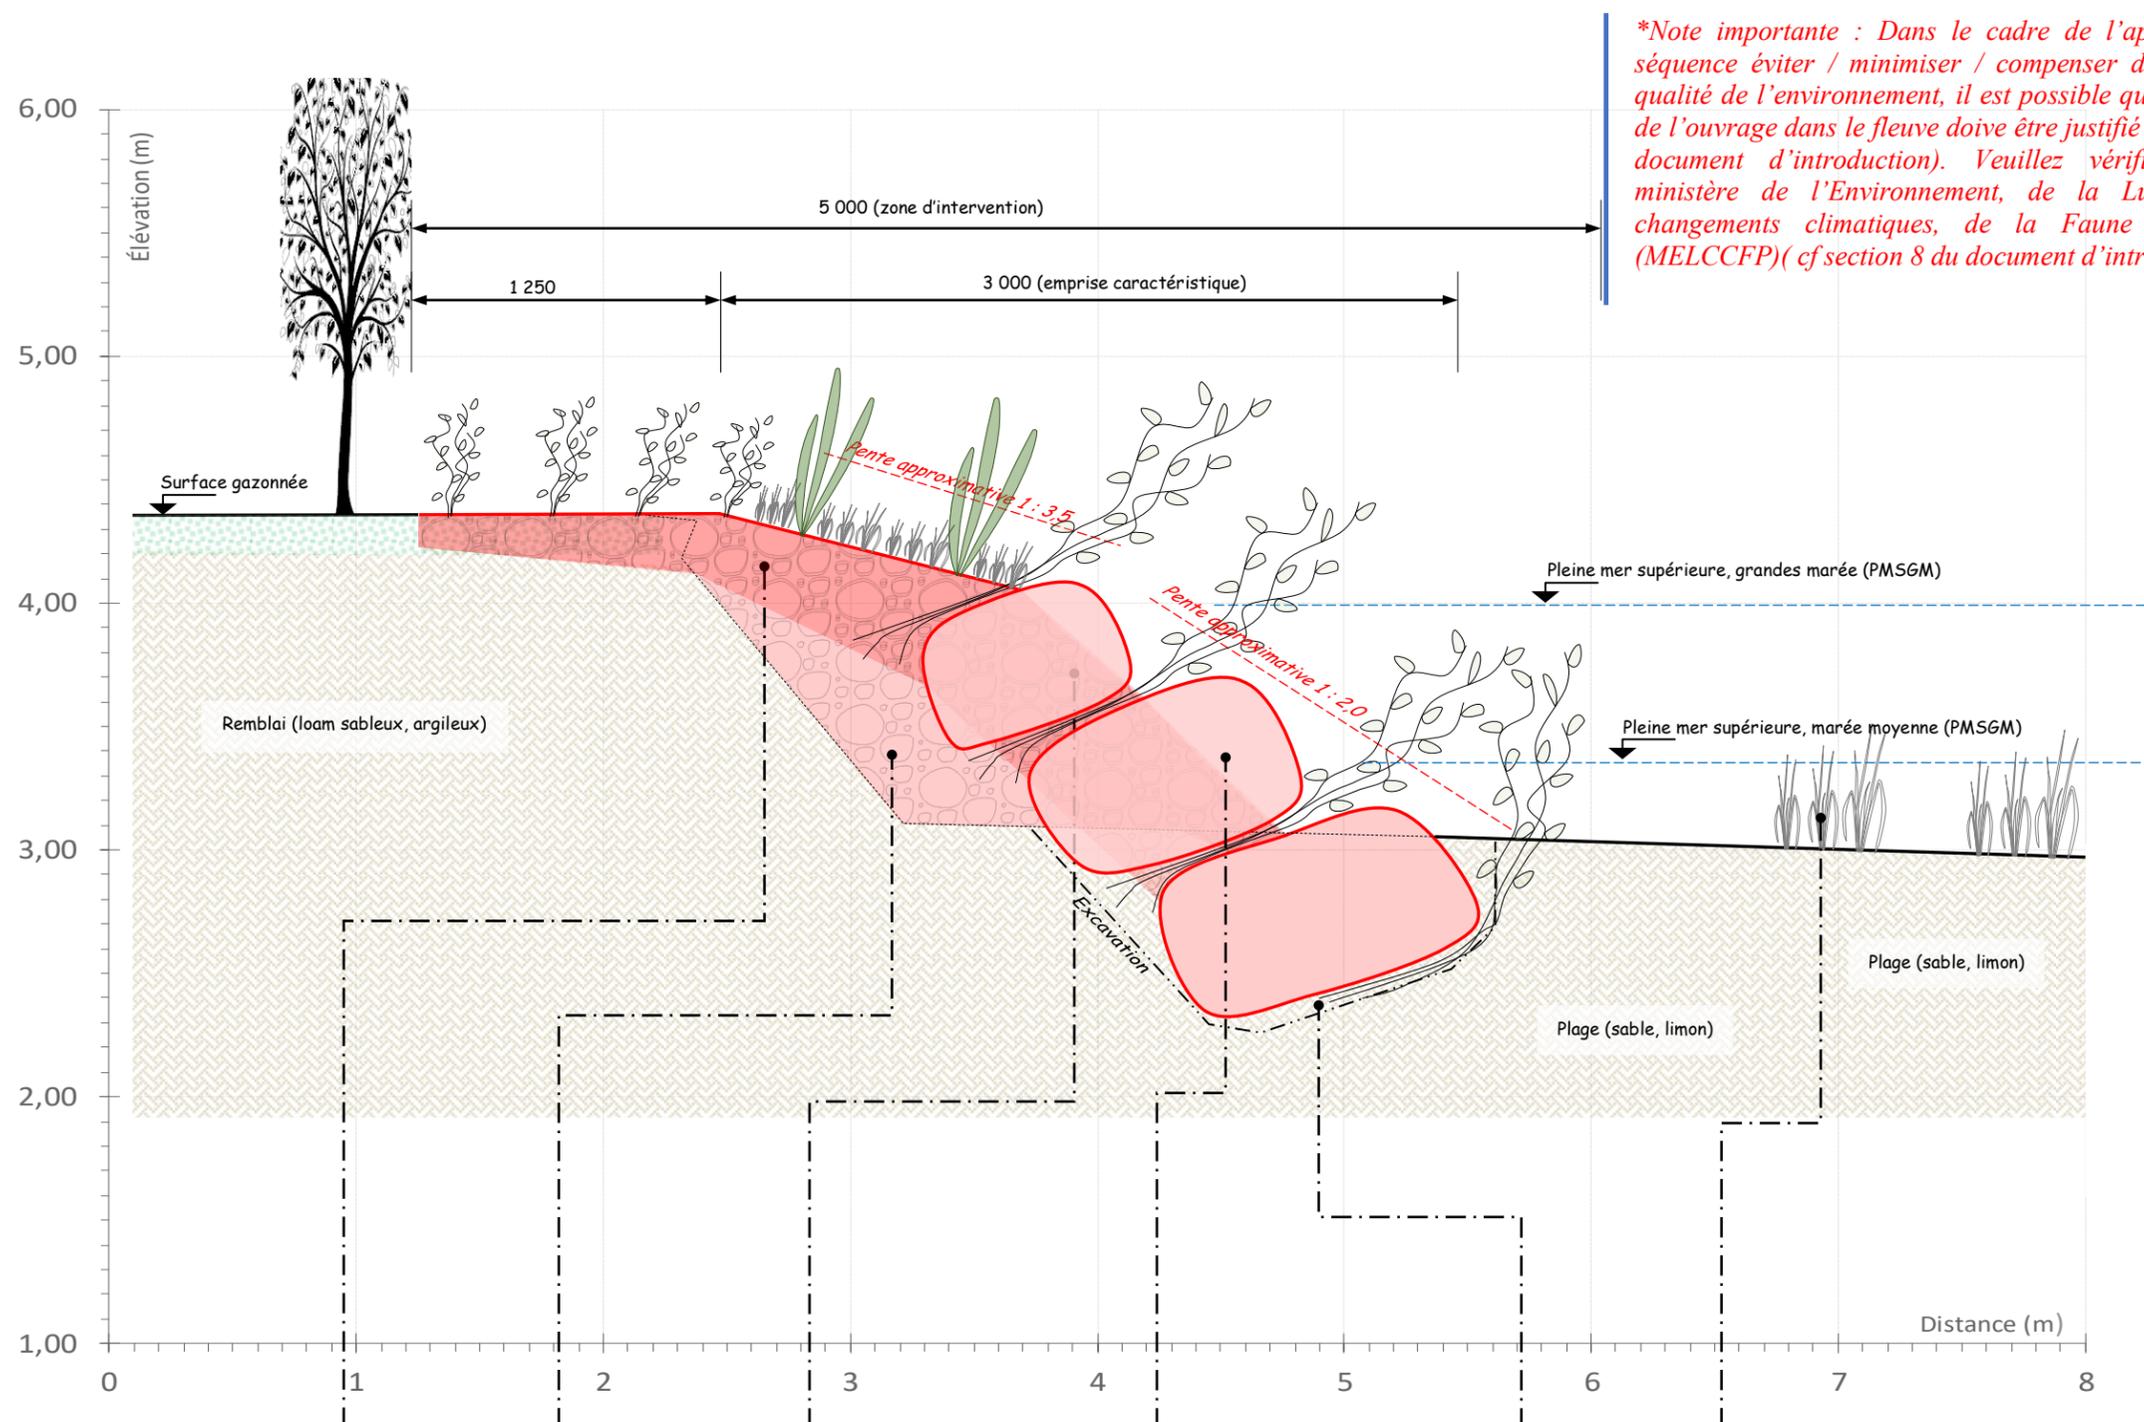
**Enrochement de la rive, carapace**  
Partie supérieure du talus  
Empierrement Ø 150 - 600 mm  
Épaisseur 750 mm  
Inséré dans le filtre granulaire  
Tous les interstices entre les pierres doivent être remplis avec le matériel approprié pour former une masse compacte.

**Végétation actuelle**  
La végétation actuellement en place sera préservée.

**COUPE B - B**  
**PROFIL TRANSVERSAL DE LA RIVE**  
**SITUATION PROJETÉE**  
Échelle horizontale : 1 : 30  
Échelle verticale : 1 : 30

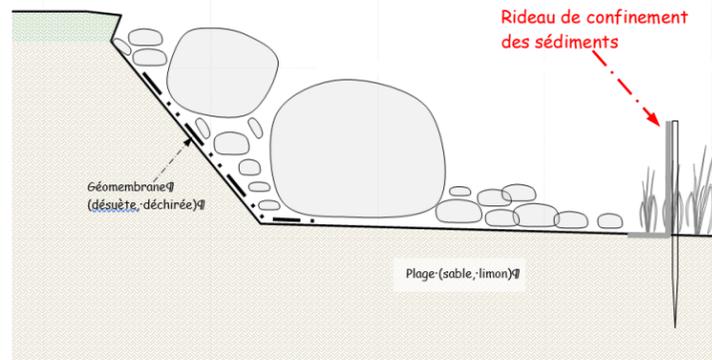
### Étape 1

- Le rideau de confinement des sédiments est mis en place.

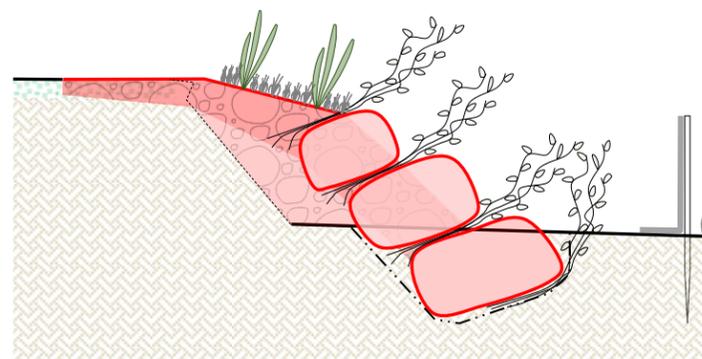
### Étape 2

- Les rideaux de confinement des sédiments restent en place.
- Les travaux sont réalisés dans des conditions sèches (en absence de la marée).
- La zone est dégagée de l'enrochement actuellement présent.
- Les résidus de la géomembrane sont retirés du site.

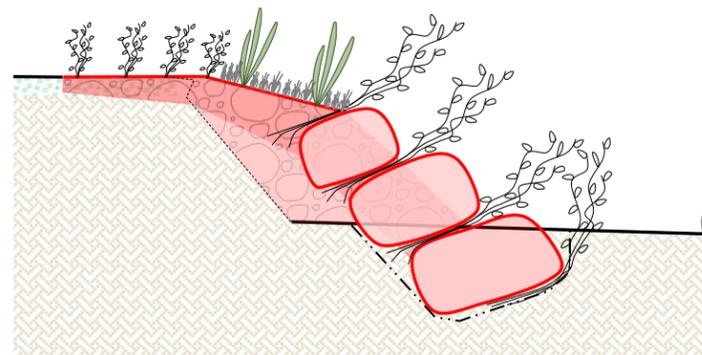
### Étape 3

- Les rideaux de confinement des sédiments restent en place.
- La clé d'ancrage est excavée dans le substrat naturel.
- Les longues tiges de végétaux sont progressivement insérées dans les interstices.

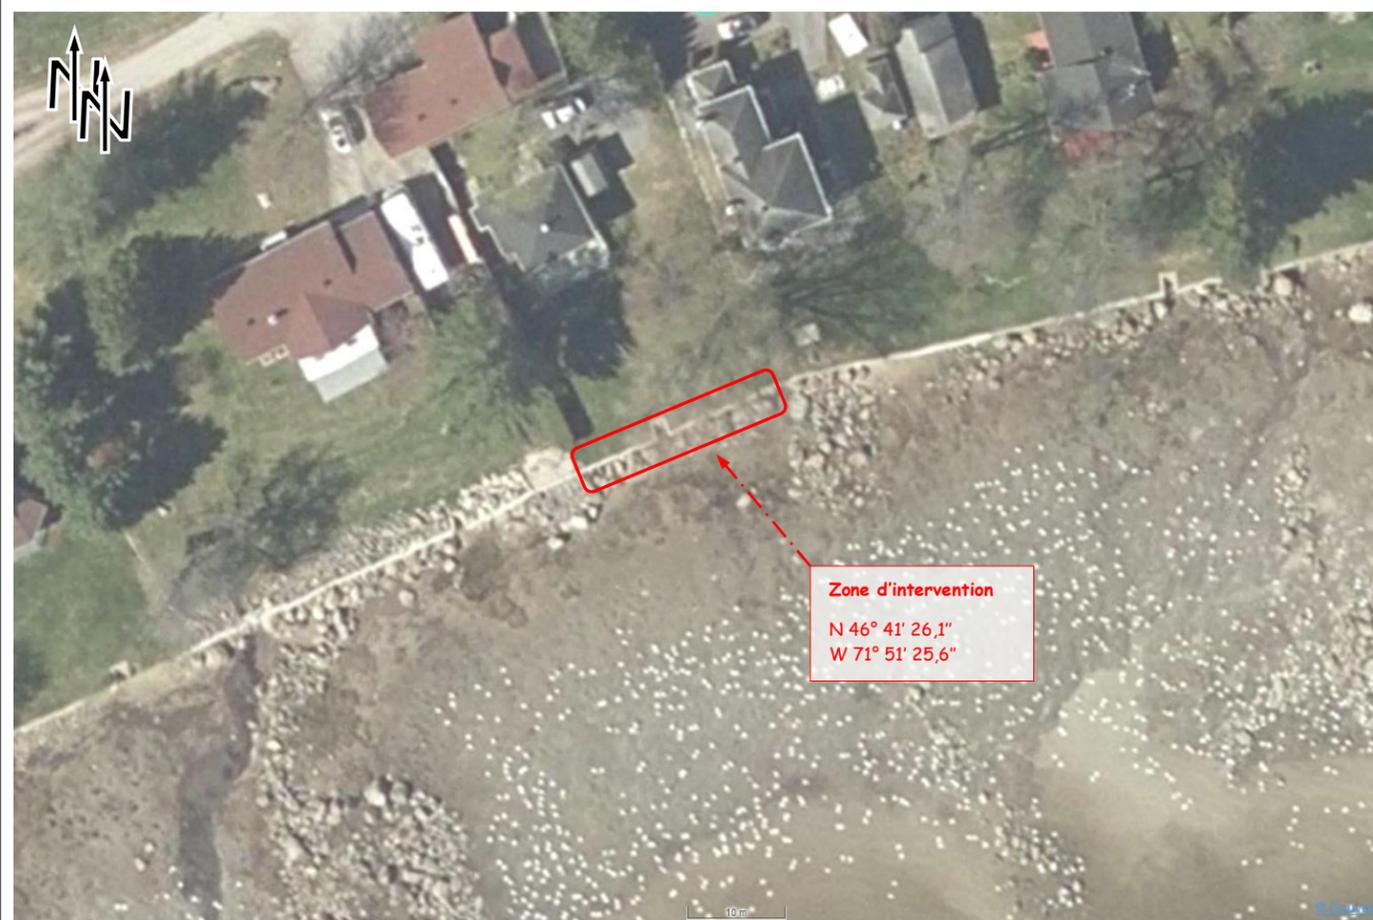
**LOCALISATION  
DE LA ZONE À L'ÉTUDE**  
Échelle : 1 : 735

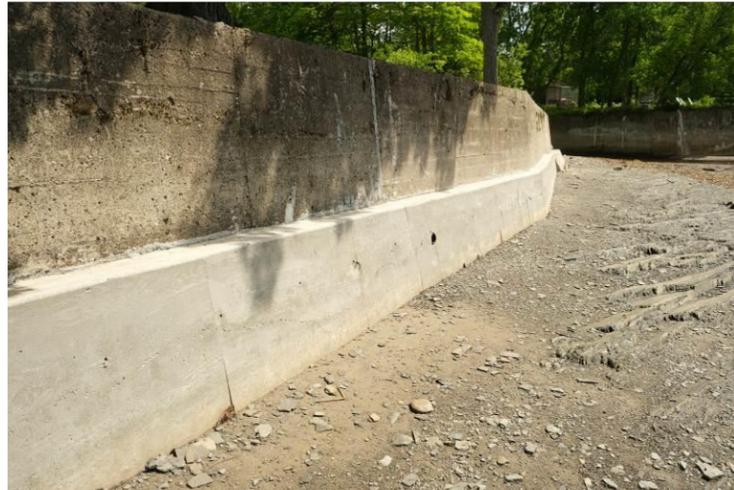
En général, les murs et murets ont été mis en place il y a quelques décennies afin de contrer les effets néfastes de l'augmentation du trafic maritime dans le fleuve St-Laurent pour protéger les remblais.

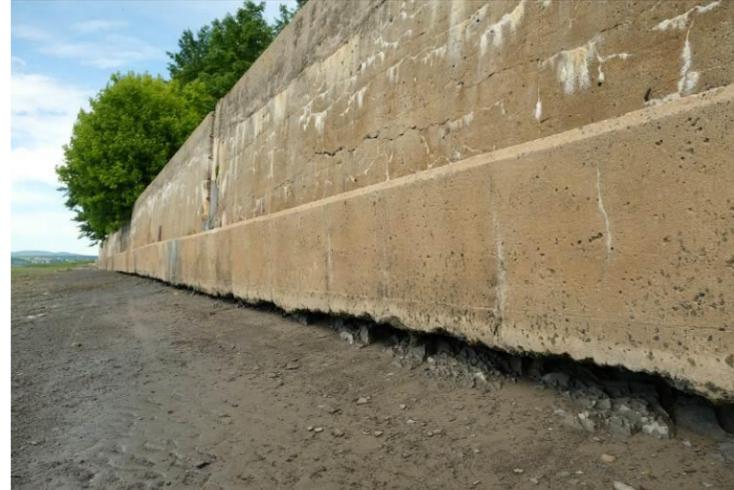
Habituellement, les murets protègent correctement le talus. Cependant, pour l'atténuation de la vague, ces structures ne sont pas efficaces, ce qui entraîne un appauvrissement de la plage. La rigidité de la structure est peu compatible avec la dynamique du fond du lit du fleuve. L'érosion de la fondation, fréquemment composée de sols schisteux, est responsable de la déstabilisation de la structure.

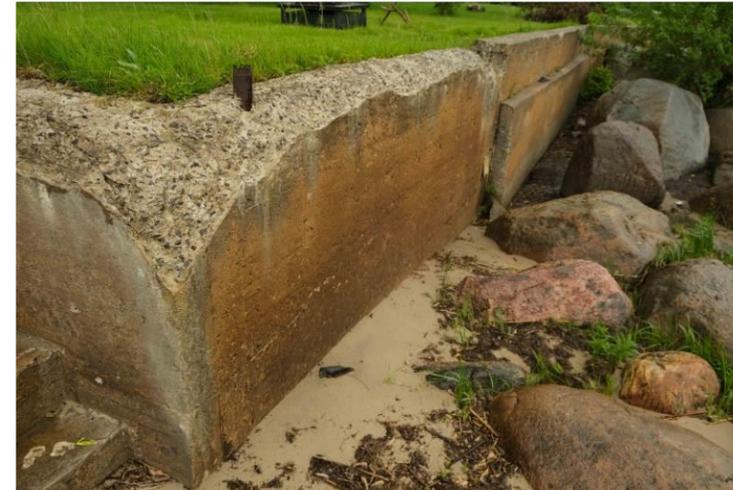
L'exposition de la surface au cycle gel - dégel peut accélérer la dégradation de la structure.

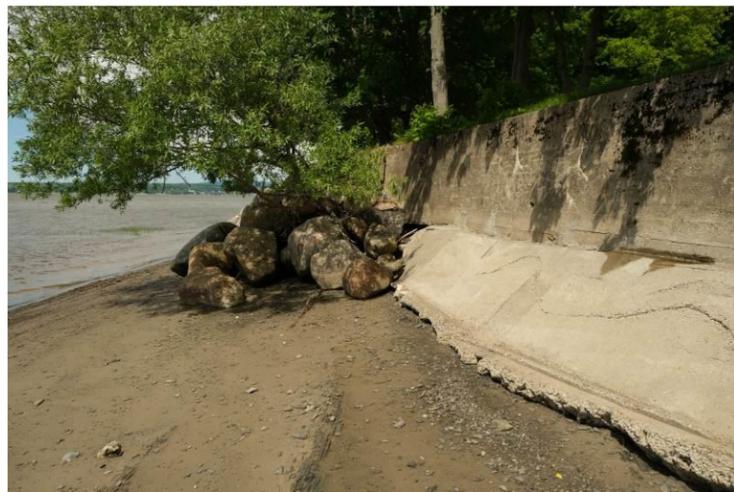
En termes d'habitat aquatique, les murets et leurs environs n'offrent que des conditions très pauvres. Cependant, la disposition de l'enrochement permet l'établissement de la végétation.

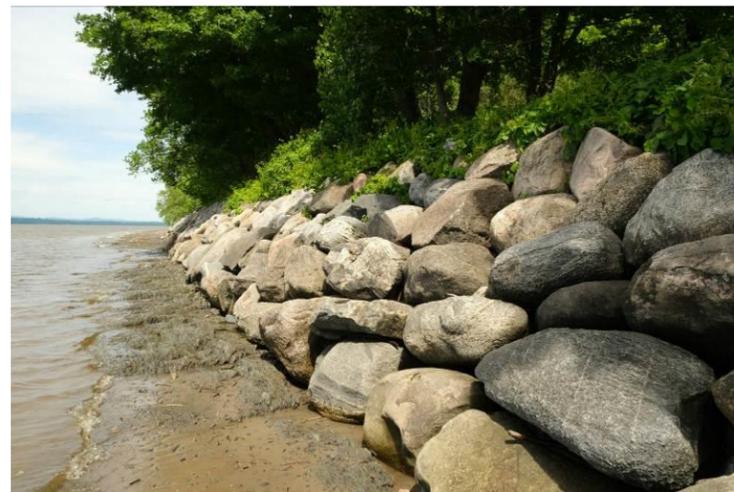
La forte pente de l'enrochement est peu propice à l'atténuation de la vague et à l'implantation de la végétation. Cependant, la carapace de l'enrochement peut avantageusement s'adapter à la configuration changeante du lit du fleuve.

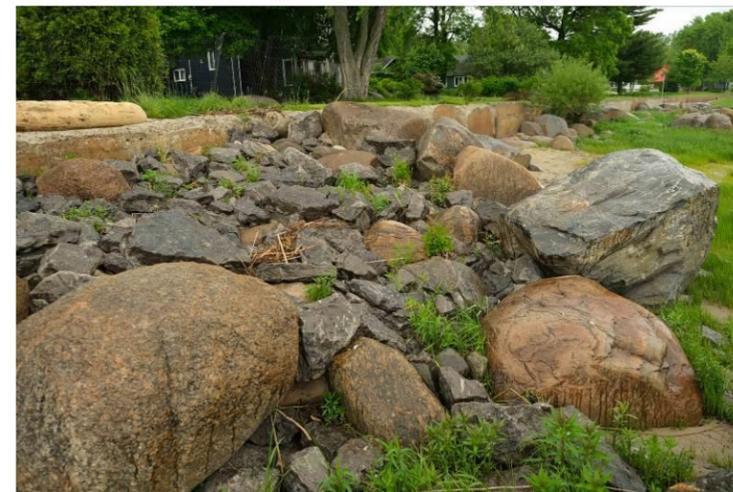
Même si un tel aménagement ne respecte pas les critères de conception, la pente relativement douce combinée avec une granulométrie appropriée offre à la végétation la possibilité d'enracinement.

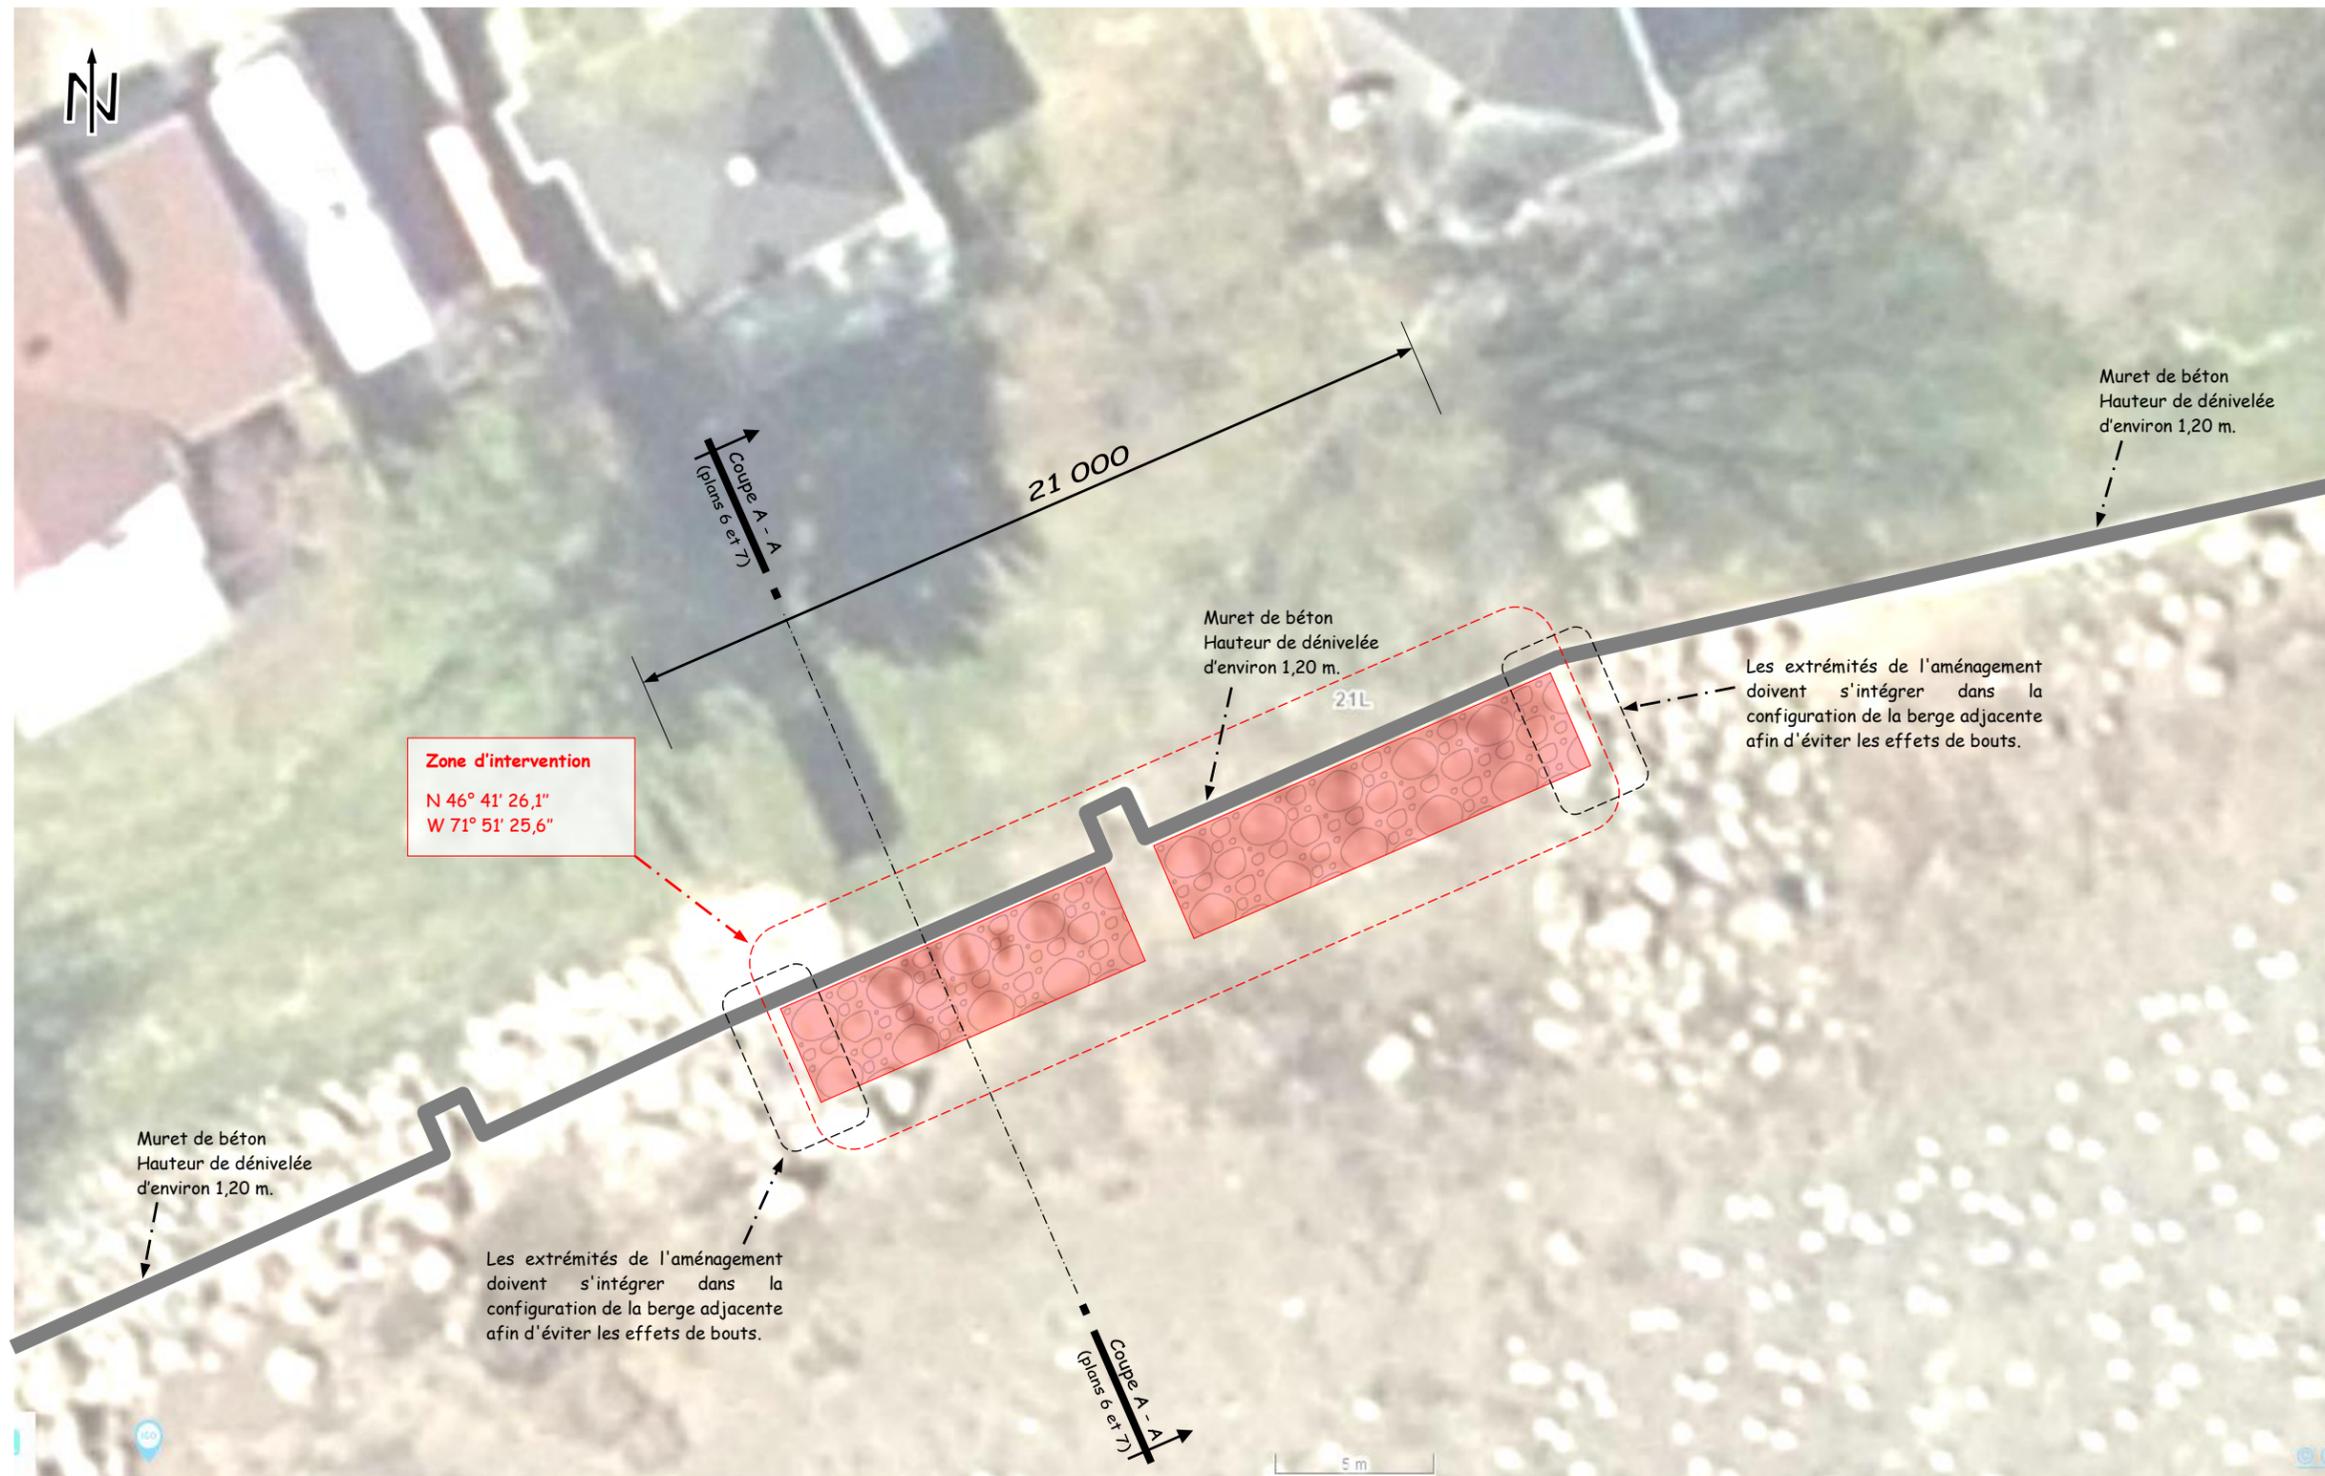
VUE EN PLAN DE LA ZONE D'INTERVENTION

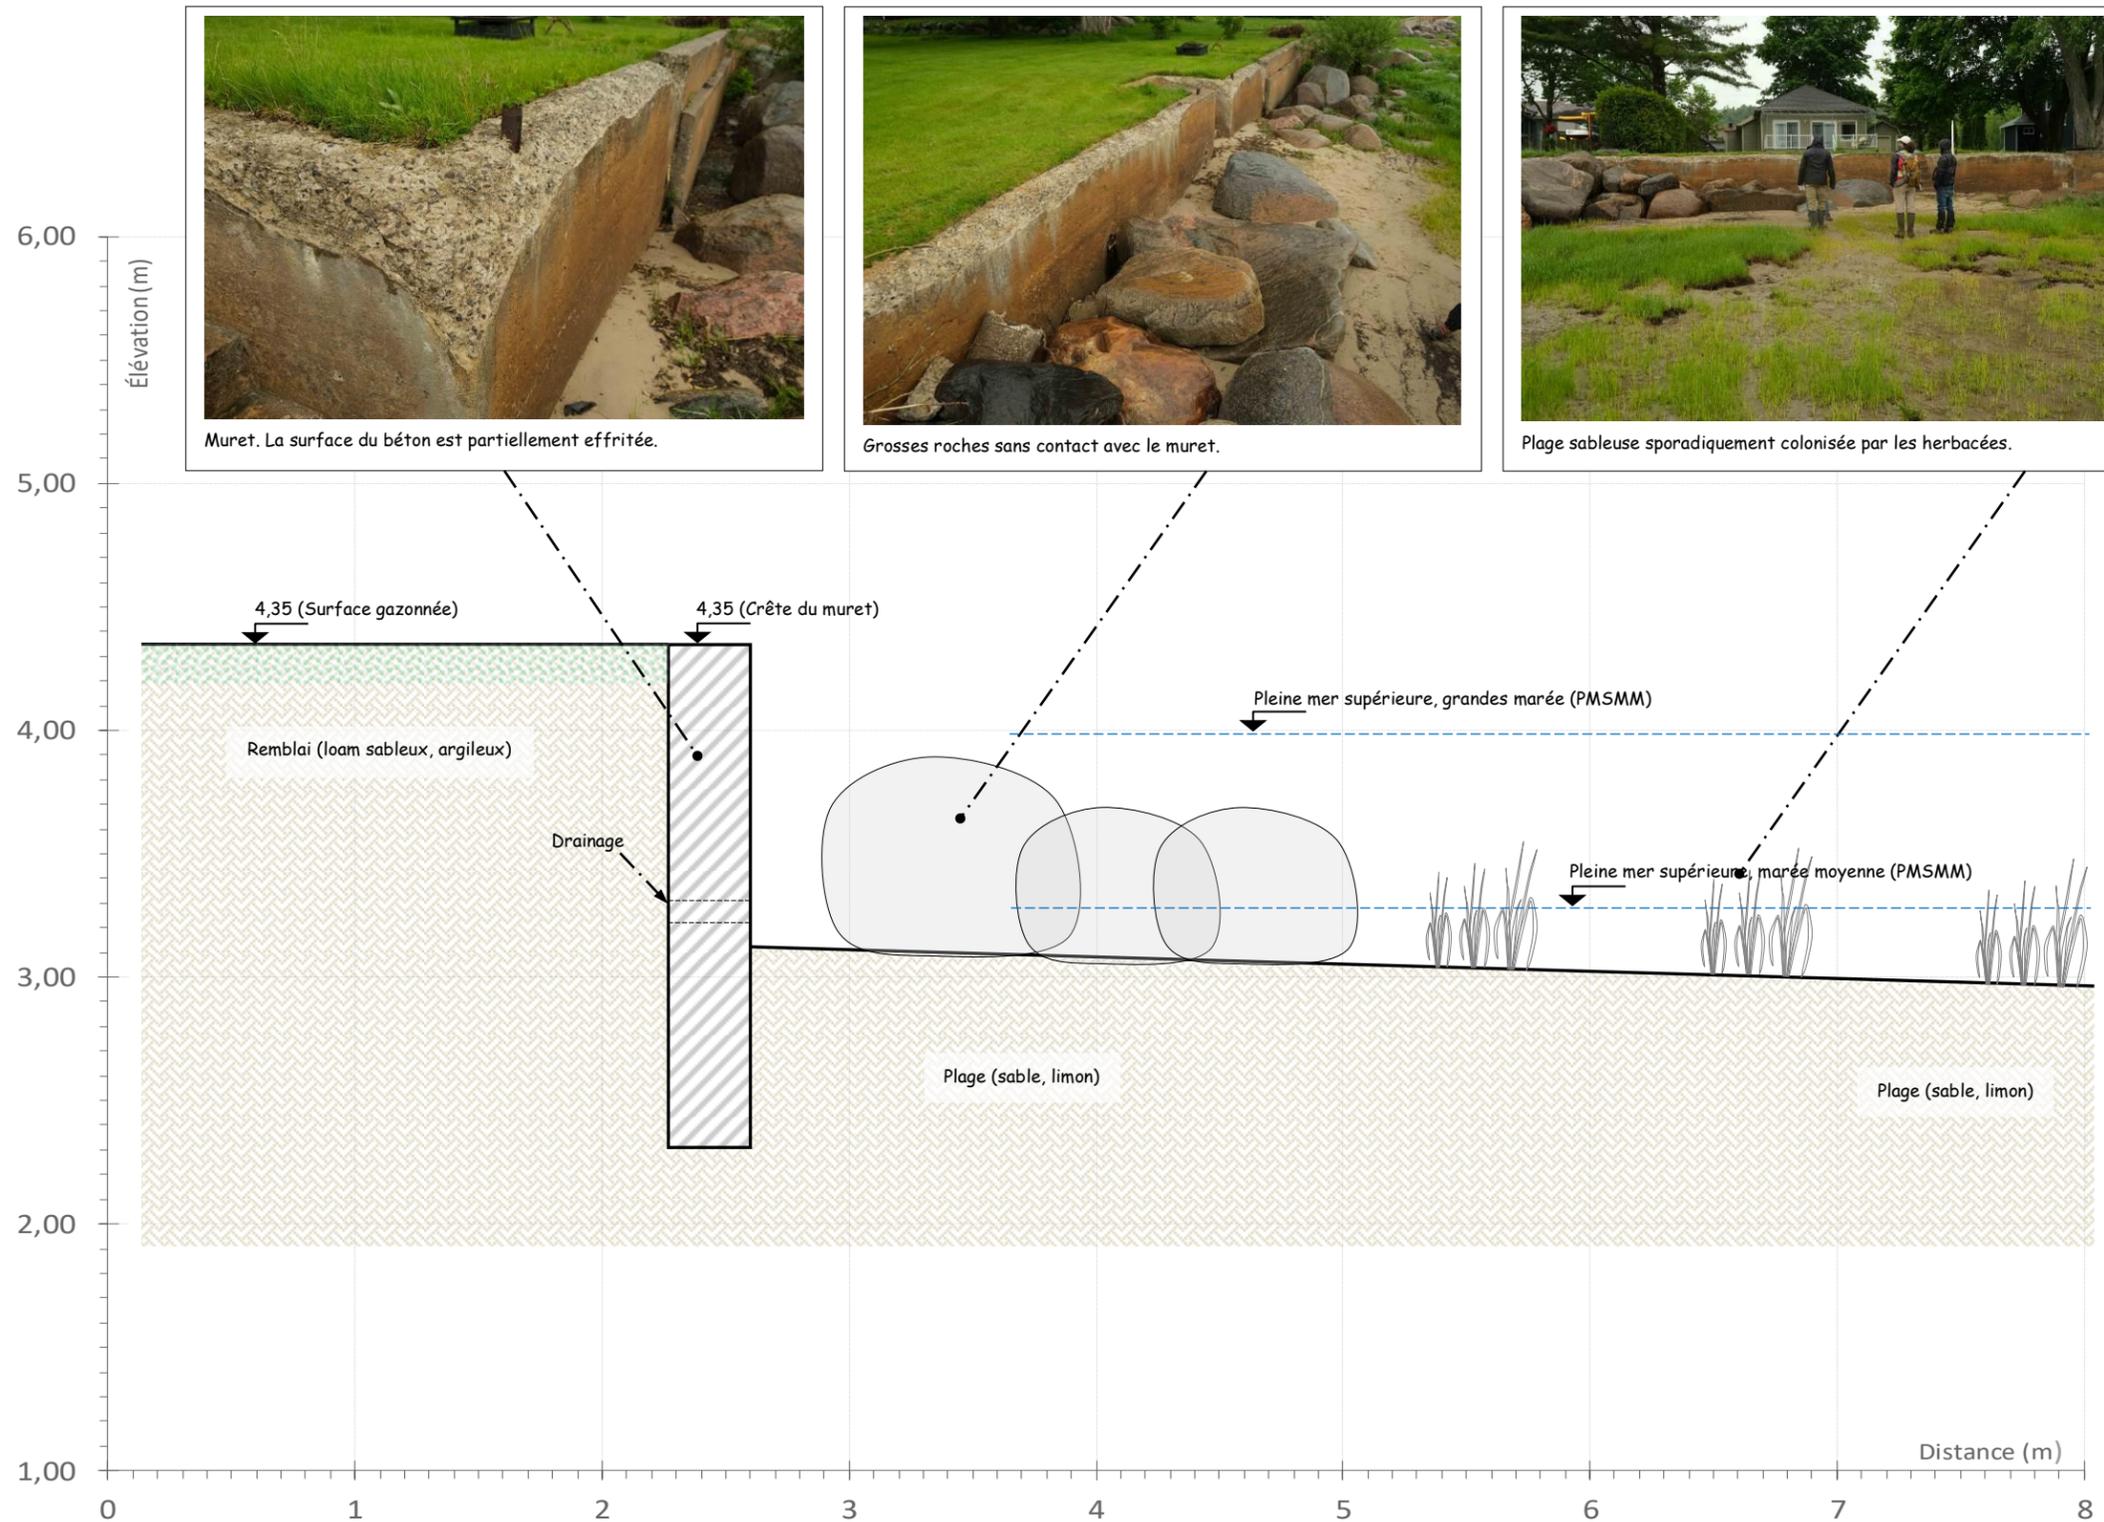
**COUPE A - A**  
**PROFIL TRANSVERSAL DE LA RIVE**  
**SITUATION ACTUELLE**  
 Échelle horizontale : 1 : 30  
 Échelle verticale : 1 : 30

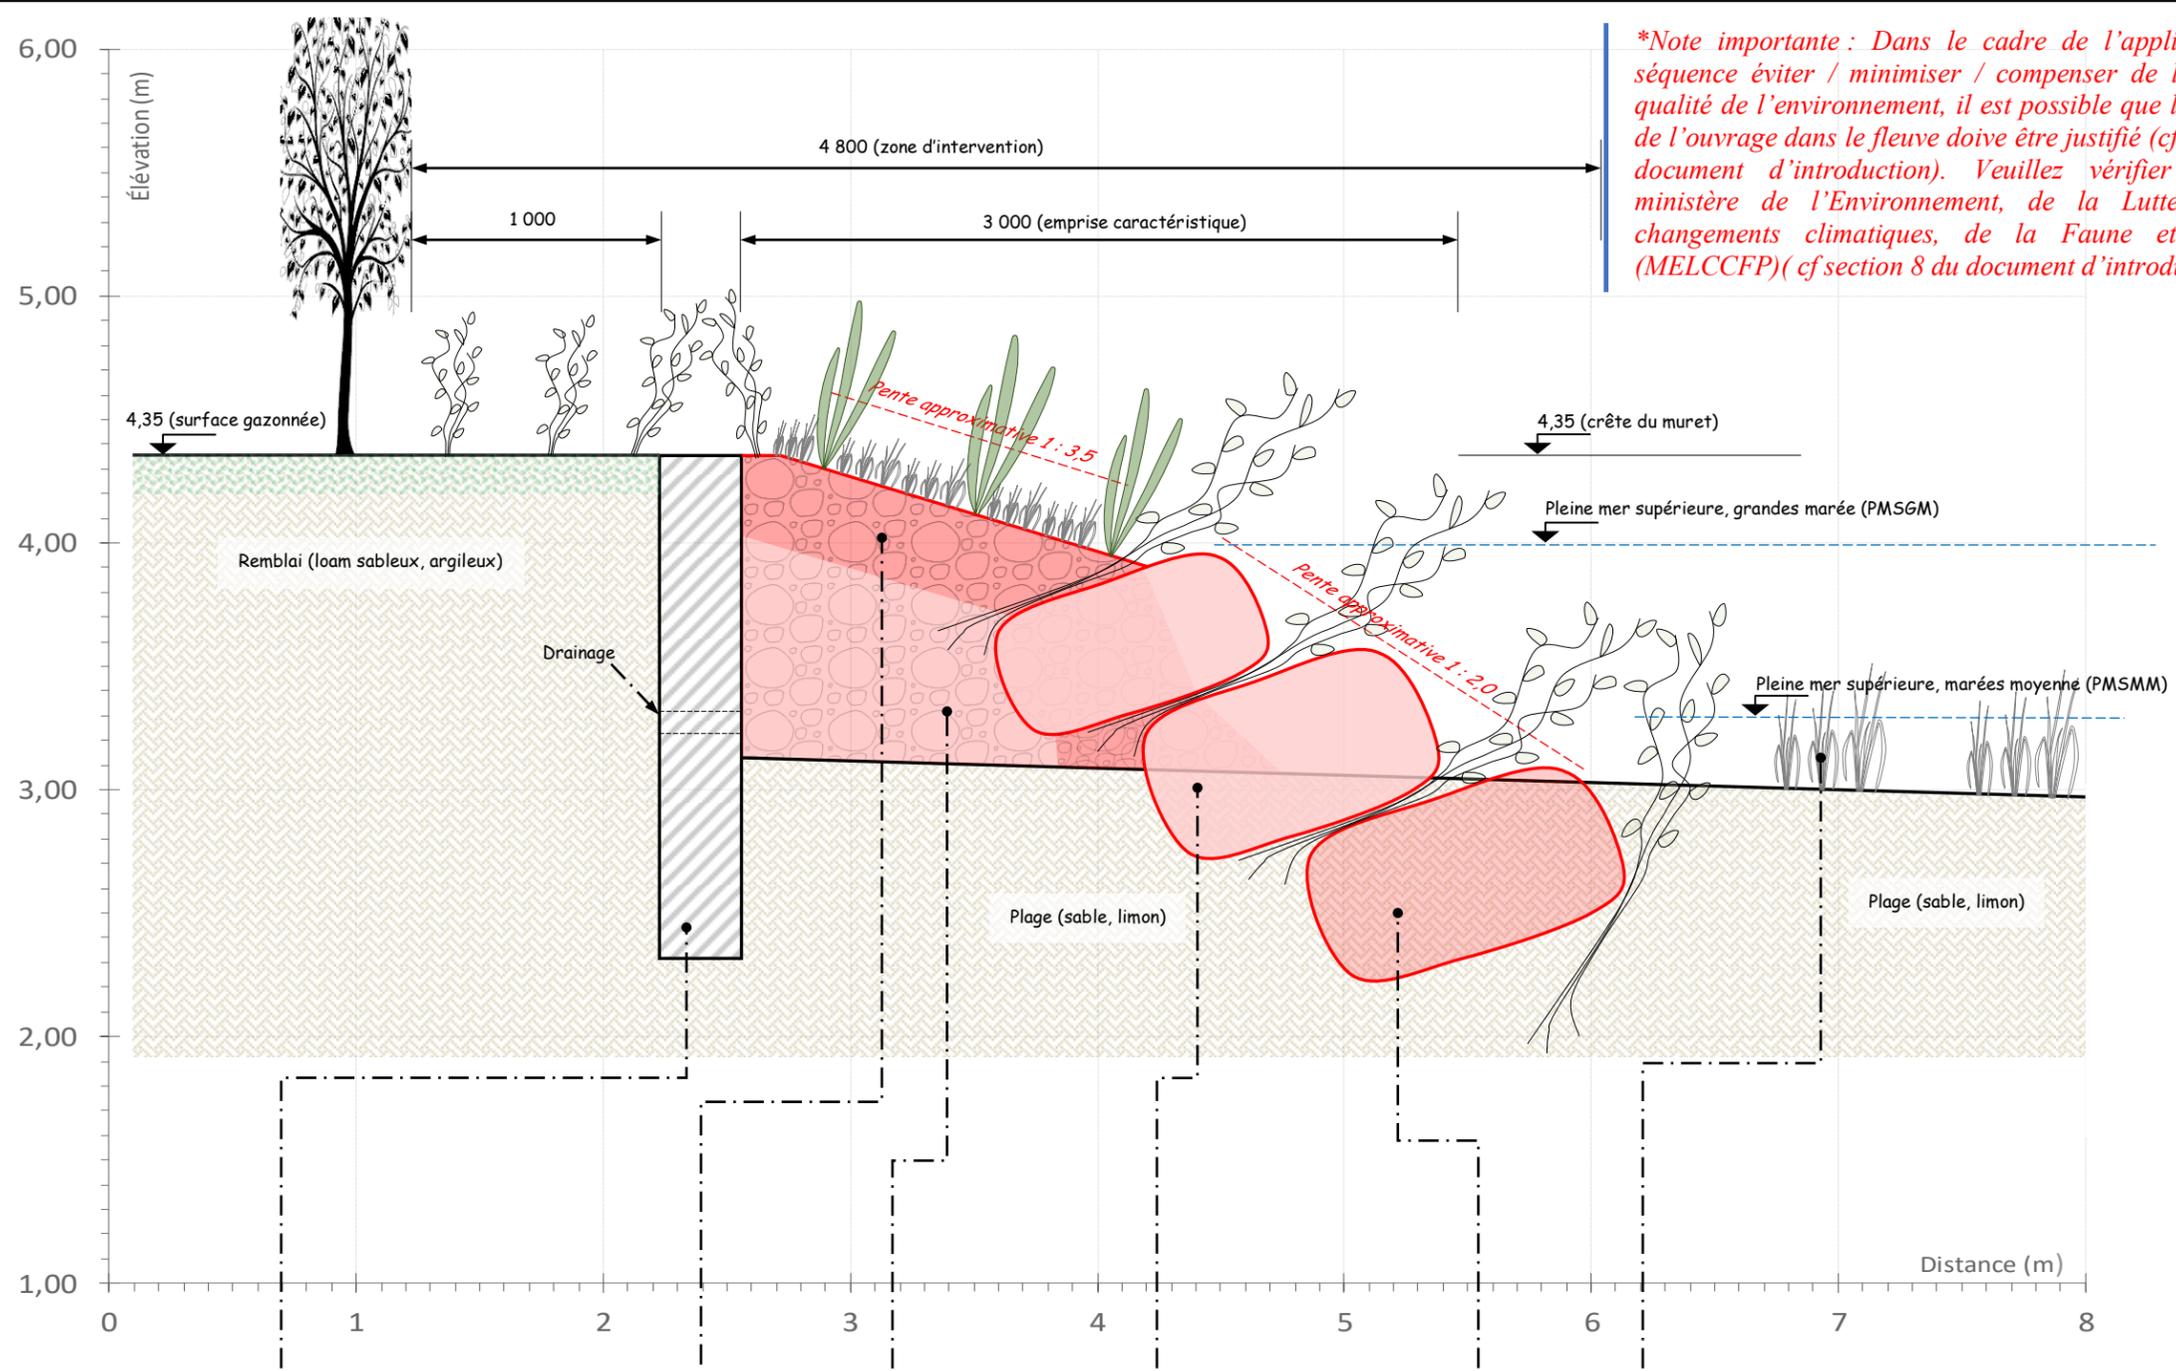
- Muret de béton**  
Aucune intervention sur le muret.
- Enrochement de la rive, carapace**  
Partie supérieure du talus  
Empierrement Ø 150 - 600 mm  
Épaisseur 750 mm  
Inséré dans le filtre granulaire  
Tous les interstices entre les pierres doivent être remplis avec le matériel approprié pour former une masse compacte.
- Filtre granulaire**  
Granulométrie Ø 10 - 150 mm  
Mêlé avec la terre argileuse lourde
- Enrochement de la rive, carapace**  
Empierrement Ø 800 - 1 200 mm  
Tous les interstices entre les pierres doivent être remplis avec le matériel approprié pour former une masse compacte.
- Clé d'ancrage**  
Entièrement recouverte par le matériel naturel.
- Végétation**  
La végétation actuellement en place sera préservée.

**COUPE A - A**  
**PROFIL TRANSVERSAL DE LA RIVE**  
**SITUATION PROJETÉE**  
Échelle horizontale : 1 : 30  
Échelle verticale : 1 : 30
