Portfolio de solutions techniques écoresponsables de  
stabilisation de rives du fleuve dans la région de Portneuf

Plans types de stabilisation des rives  
Document d'introduction  
Mars 2023

Projet Consolidation des foyers  
d'érosion d'une rive

**Plan 1**

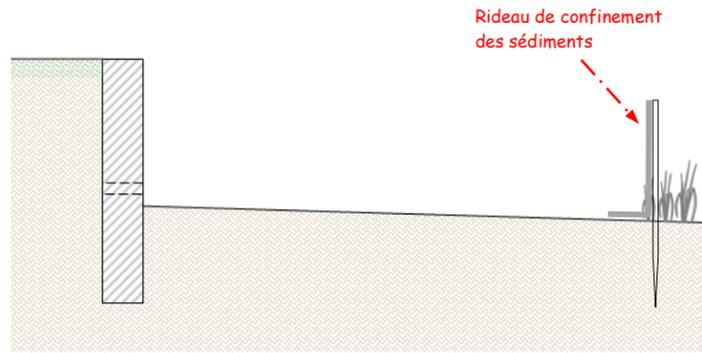
#### Étape 1

- Les rideaux de confinement des sédiments aval sont mis en place.

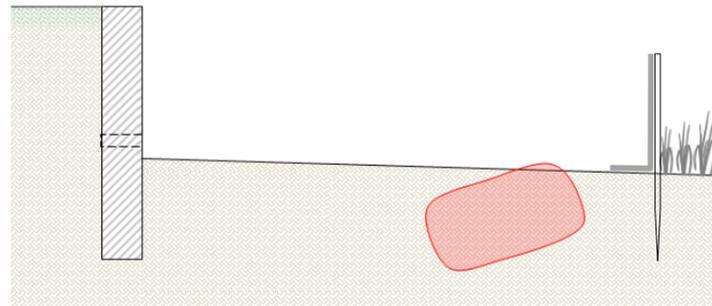
#### Étape 3

- Les rideaux de confinement des sédiments restent en place.
- Les longues tiges de végétaux sont progressivement insérées dans les interstices.
- La structure composée de roches et végétaux est érigée progressivement.

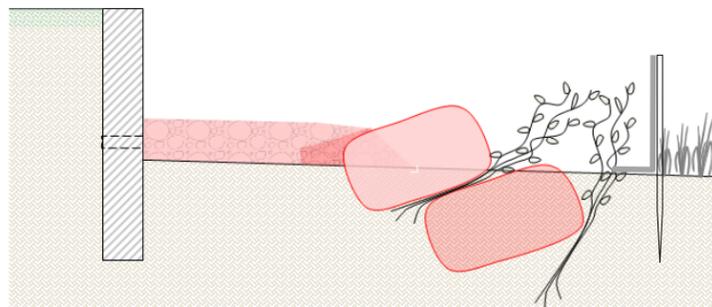
#### Étape 4

- Les rideaux de confinement des sédiments restent en place.
- Les longues tiges de végétaux sont progressivement insérées dans les interstices.
- La structure composée de roches et végétaux est érigée progressivement.
- Les interstices entre les roches de la carapace sont soigneusement remplis par le matériel approprié.

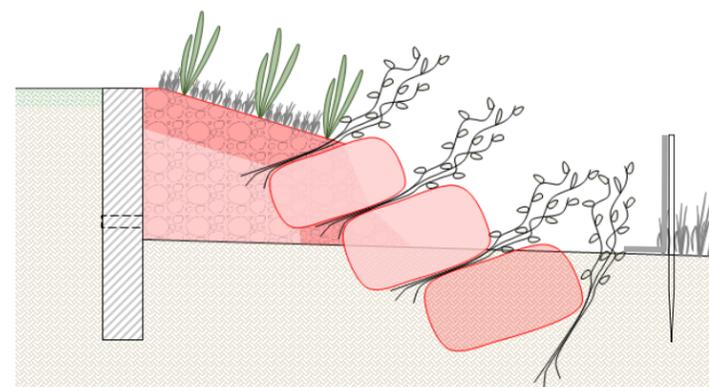
#### Étape 5

- Les rideaux de confinement des sédiments restent en place.
- Les interstices entre les roches de la carapace sont soigneusement remplis par le matériel approprié.
- La végétalisation de la partie supérieure du talus est complétée.

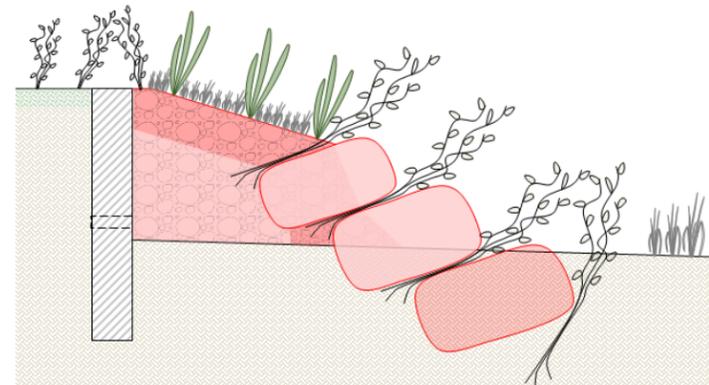
#### Étape 6

- La végétalisation du plateau horizontal est terminée.
- Le site est nettoyé.
- Les rideaux de confinement des sédiments sont retirés.

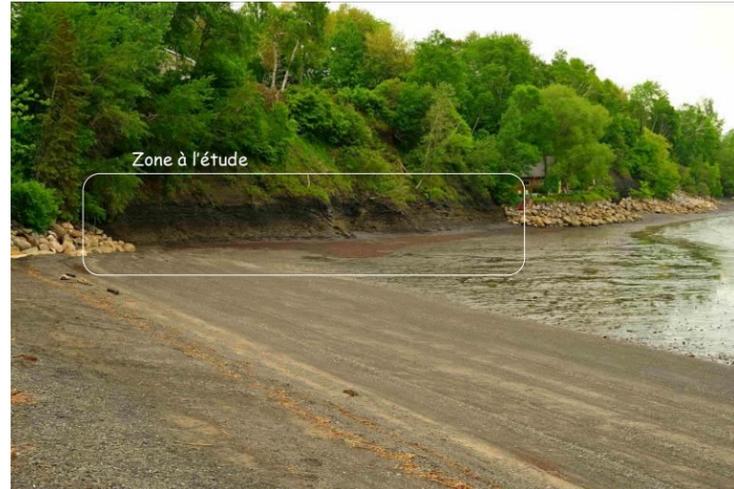
La section étudiée est localisée dans une anse relativement protégée à l'est par une pointe (pointe à Pagé) et à l'ouest par le quai enroché des Écureuils.

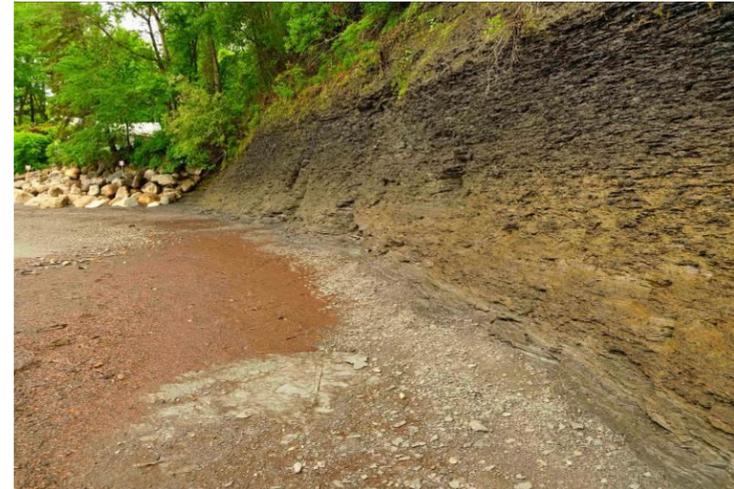
La falaise entière est composée de schiste argileux relativement friable. Naturellement, la partie la plus sollicitée est le pied de la falaise, exposé à l'action hydrodynamique du fleuve. La partie supérieure de la falaise est sporadiquement colonisée par des végétaux.

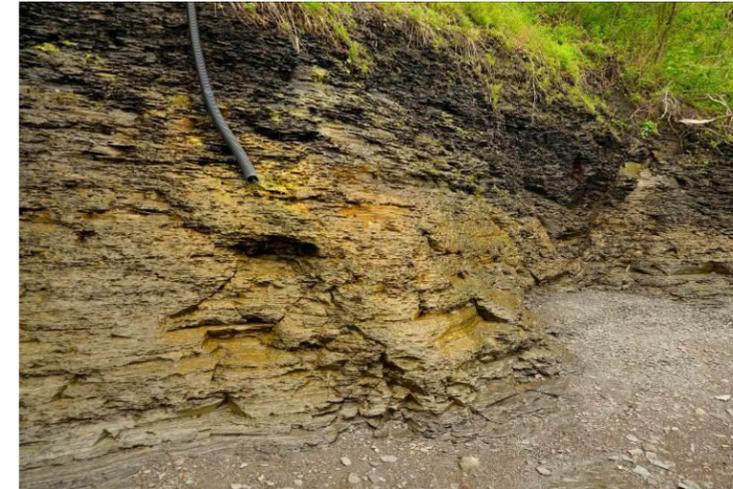
Quelques drains provenant des terrains situés sur le plateau déversent leurs eaux directement sur la falaise. Notamment lors du régime hivernal, le surplus d'eau favorise l'érosion et l'effritement du schiste.

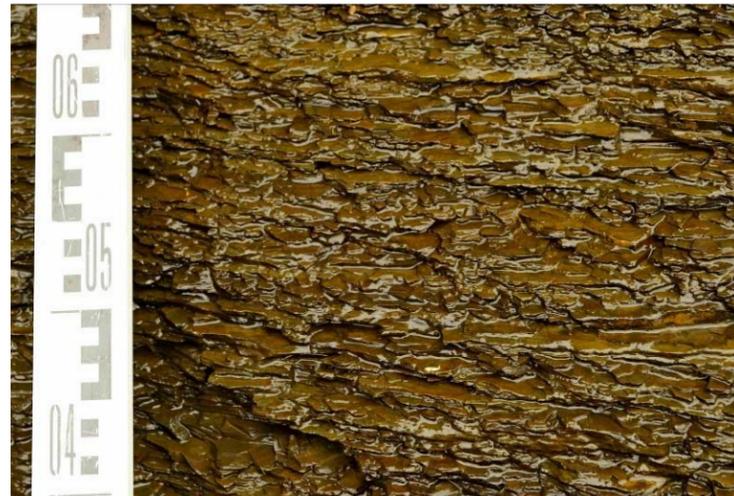
En général, les couches de schiste ont quelques millimètres d'épaisseur et une inclinaison pratiquement horizontale. La présence de l'eau et un très fort gradient thermique lors des températures inférieures à 0°C produisent les dilatations différentielles des strates. Elles sont responsables de la désagrégation rapide des plaques

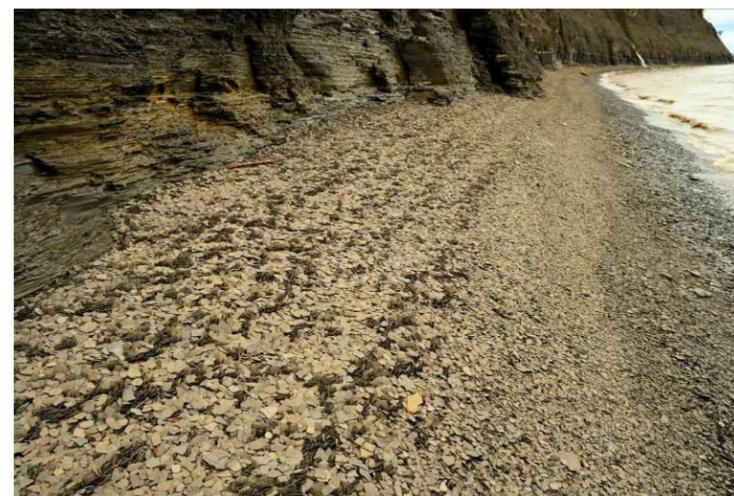
Les fragments de la falaise s'accumulent au pied du talus et forment une plage.

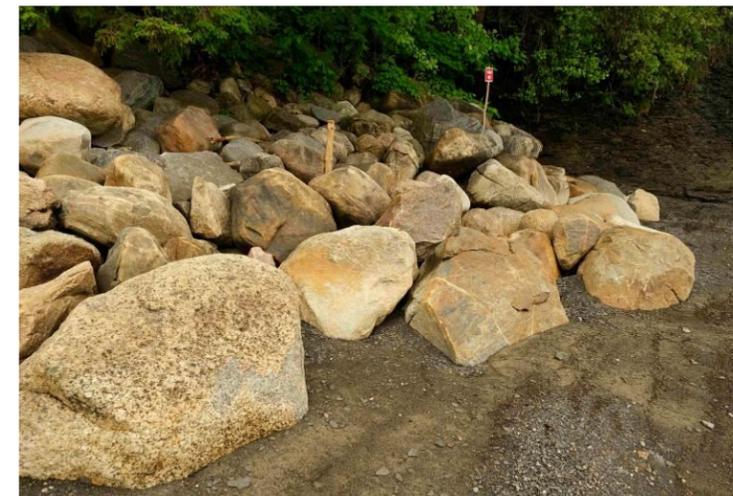
Les extrémités de la section étudiée sont consolidées par un enrochement massif. De façon mécanique, l'enrochement protège la falaise friable de l'action des vagues et des glaces. En outre, la couverture de l'enrochement adoucit le gradient thermique et rend la surface de la falaise moins sensible au cycle gel-dégel.

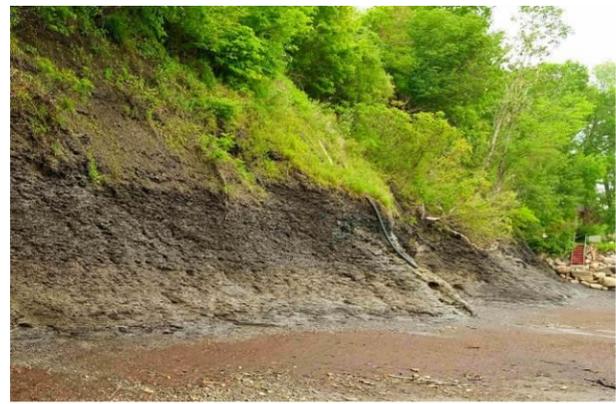
La partie supérieure du talus est colonisée par un couvert végétal. Étant donné la forte pente et la faible profondeur d'enracinement, son effet stabilisateur est modeste.

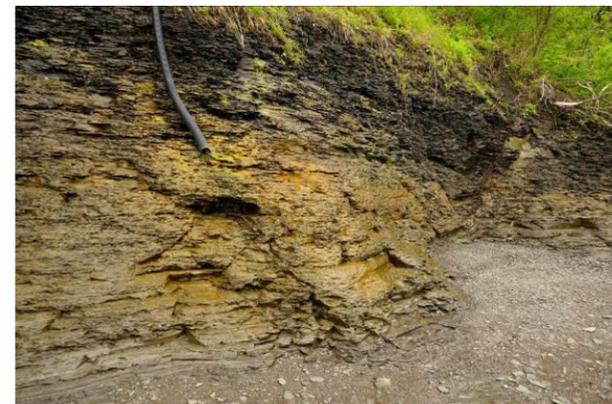
Les voies d'écoulement préférentielles saturent en permanence la couche superficielle de la falaise et accélèrent les processus érosifs.

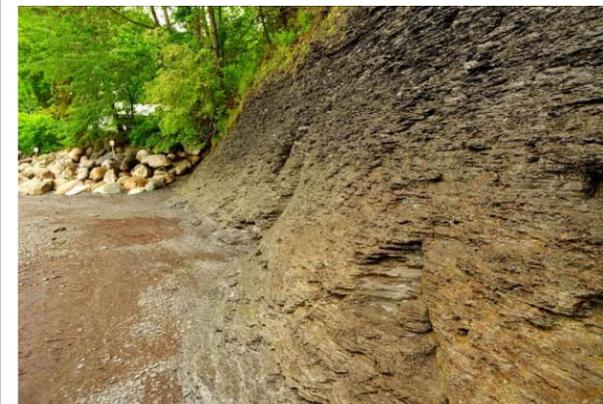
La partie affectée par la présence de la marée, le pied de la falaise, est la plus sollicitée et exempte de toute végétation.

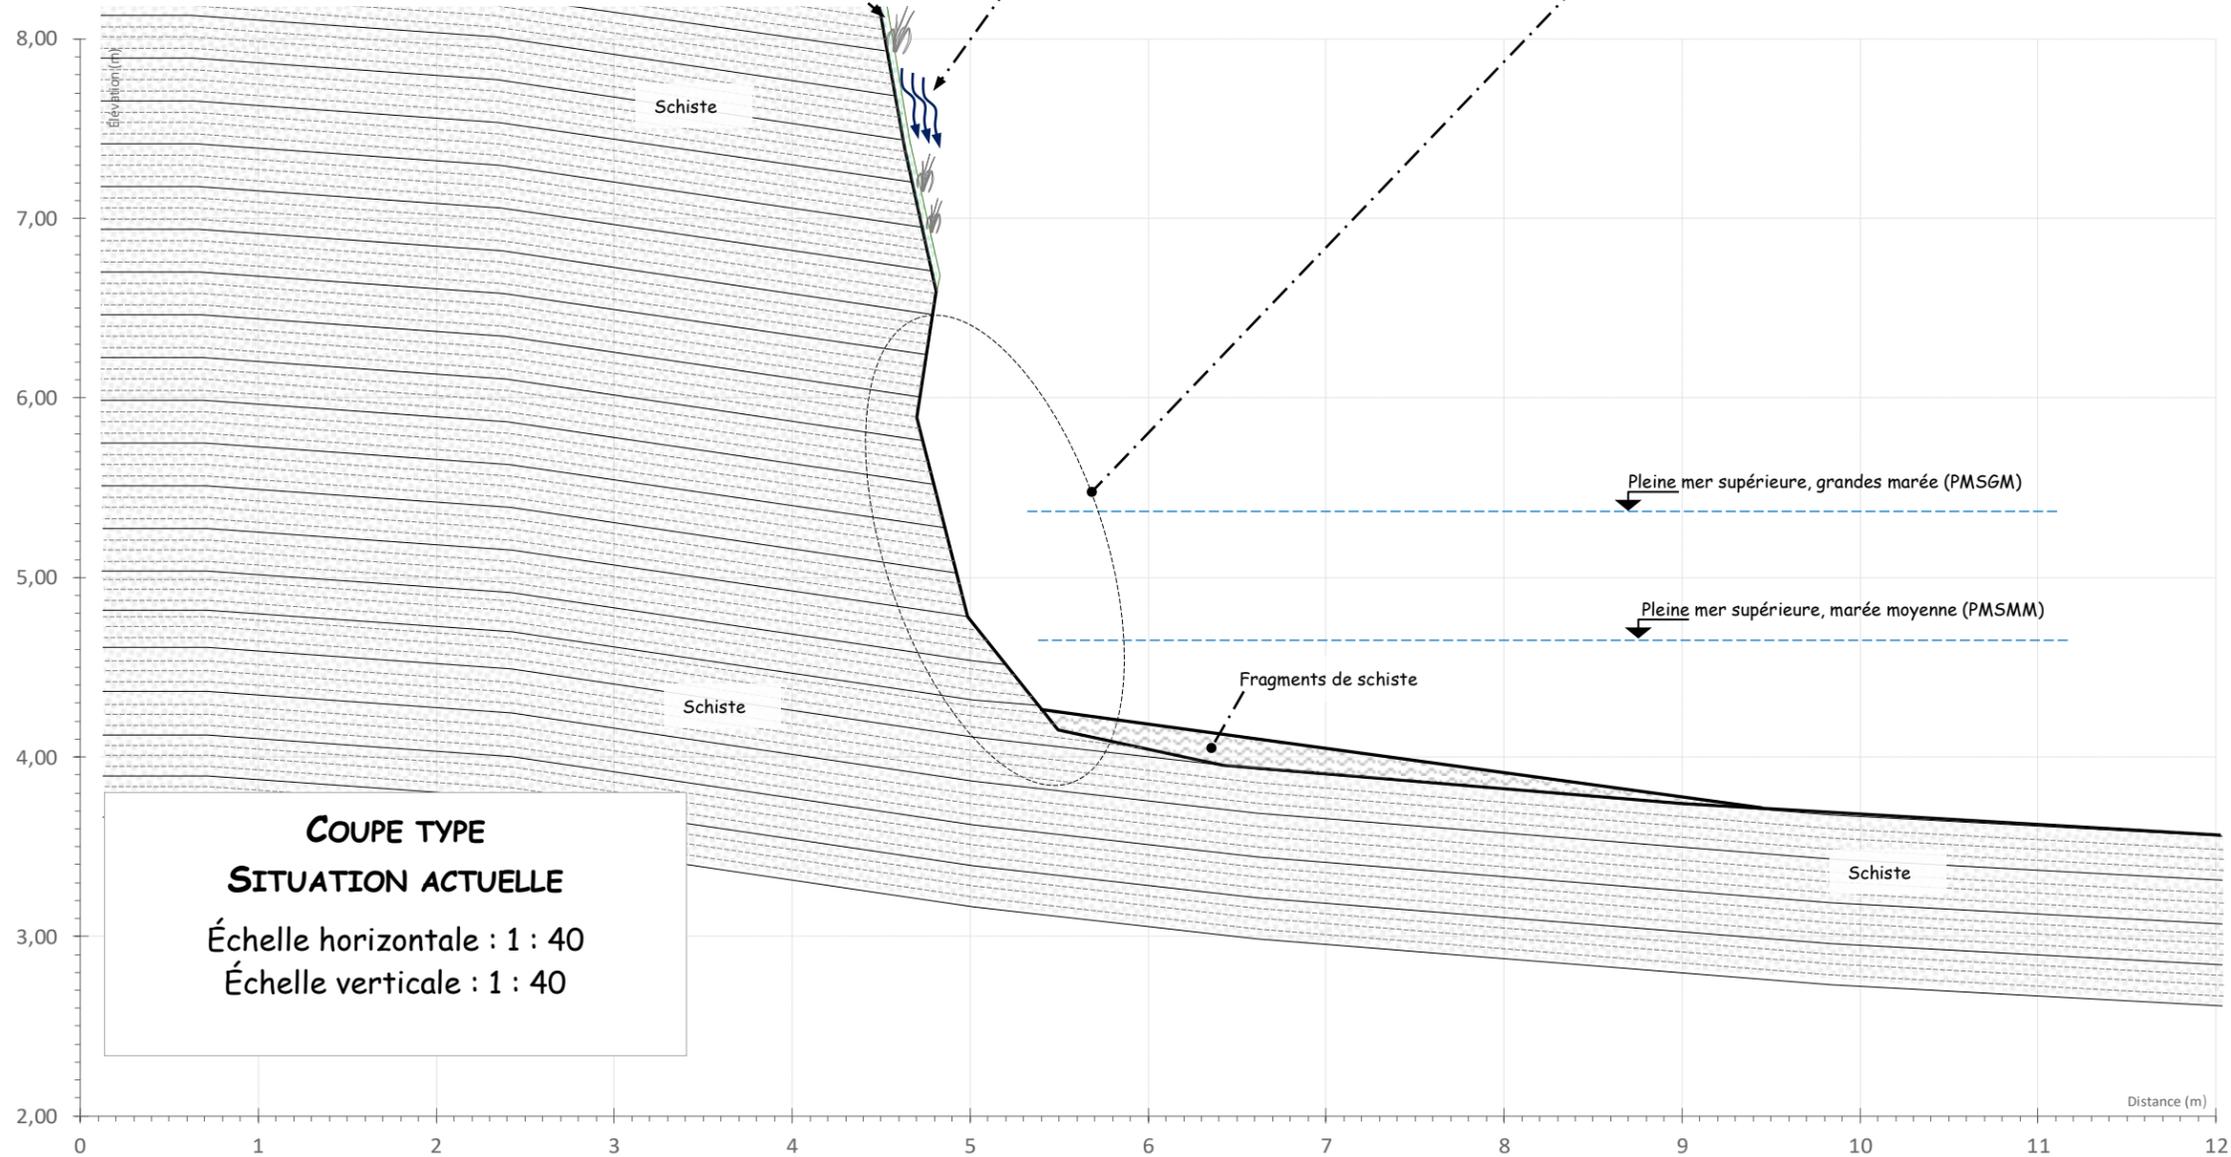
**COUPE TYPE**  
**SITUATION ACTUELLE**  
 Échelle horizontale : 1 : 40  
 Échelle verticale : 1 : 40

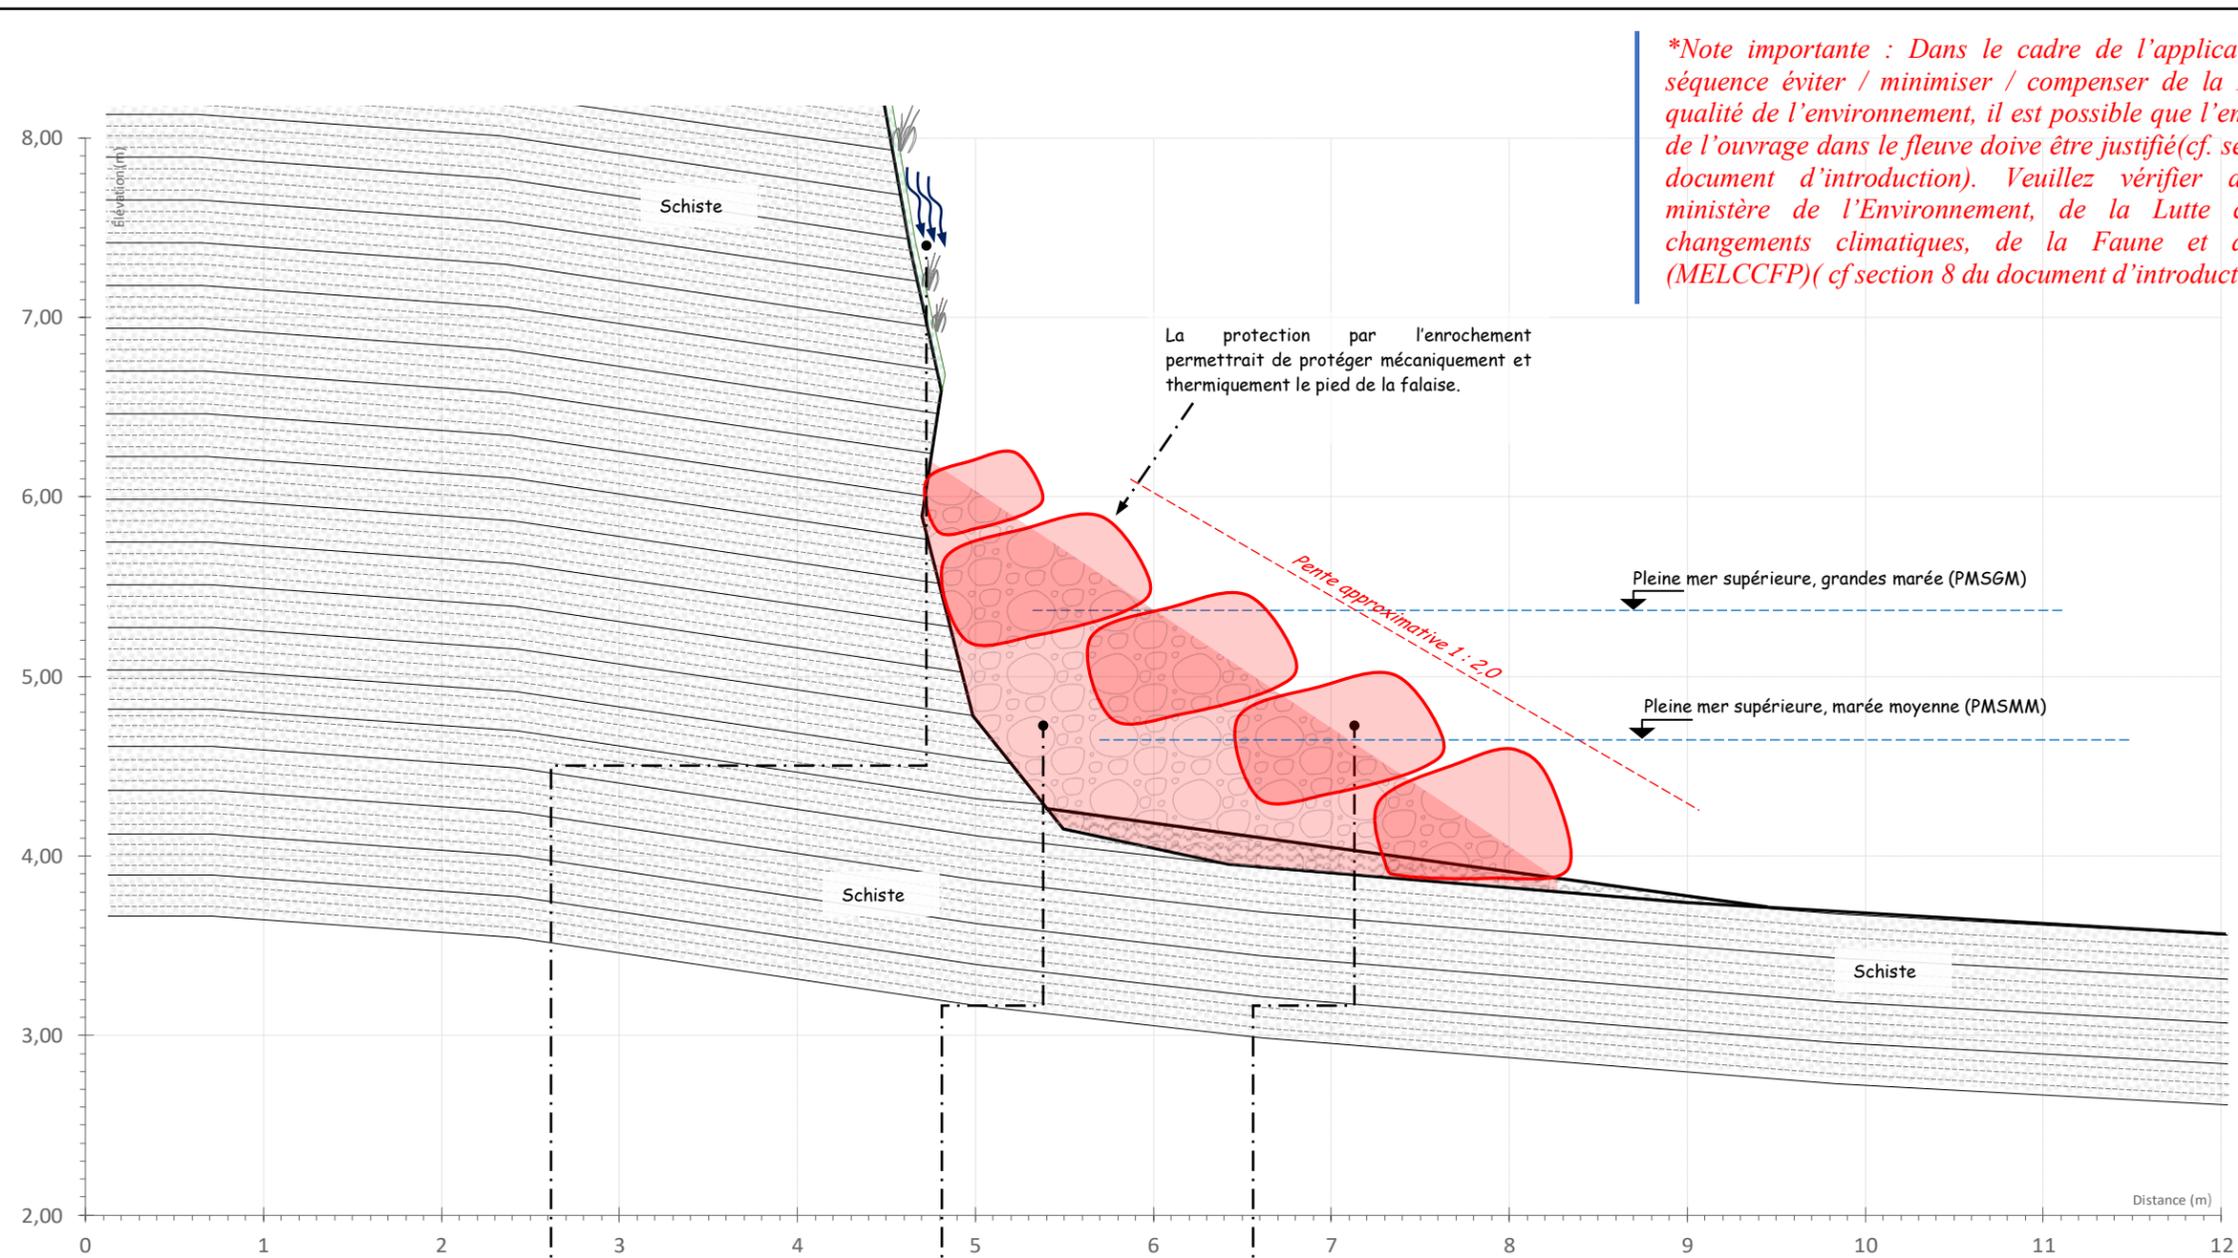
La protection par l'enrochement permettrait de protéger mécaniquement et thermiquement le pied de la falaise.

**Enrochement, carapace**  
Empierrement Ø 700 - 1 200 mm  
Tous les interstices entre les pierres doivent être remplis avec le matériel approprié pour former une masse compacte.

**COUPE TYPE  
RECOMMANDATIONS  
D'INTERVENTION**  
Échelle horizontale : 1 : 40  
Échelle verticale : 1 : 40

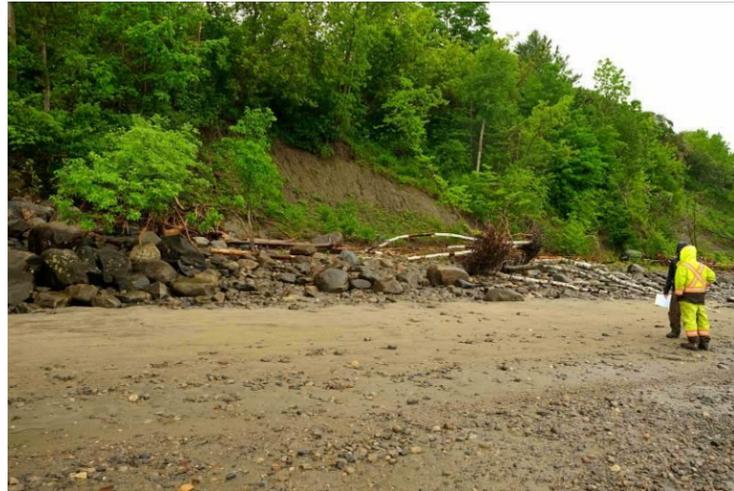
Le talus sollicité est étalé sur le périmètre d'une pointe semi-circulaire (cap Lauzon). La longueur du talus est d'environ 1 000 m.

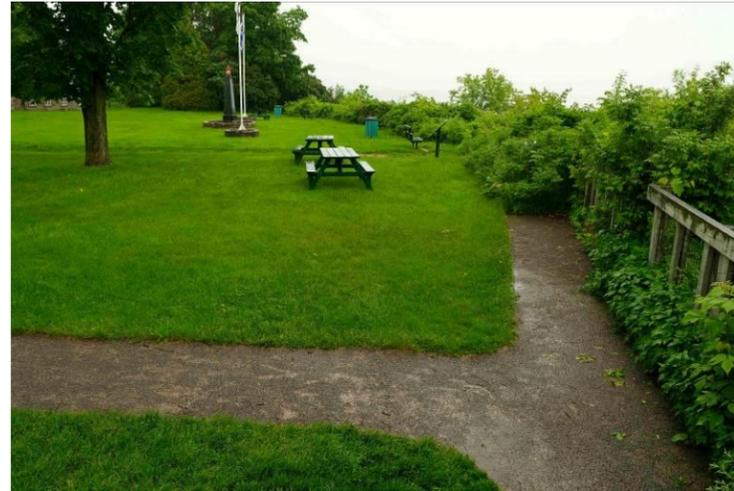
Sur la partie supérieure du talus, on retrouve le terrain du presbytère de Deschambault qui comprend quelques bâtiments patrimoniaux.

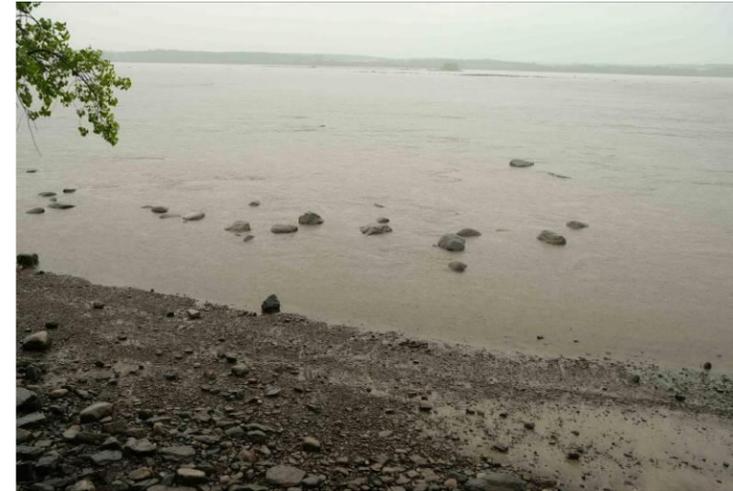
Le secteur à l'étude est localisé au niveau des rapides de Deschambault. La section d'écoulement du fleuve est relativement restreinte, générant des vitesses d'écoulement importantes. Ces conditions hydrodynamiques sollicitent fortement la rive.

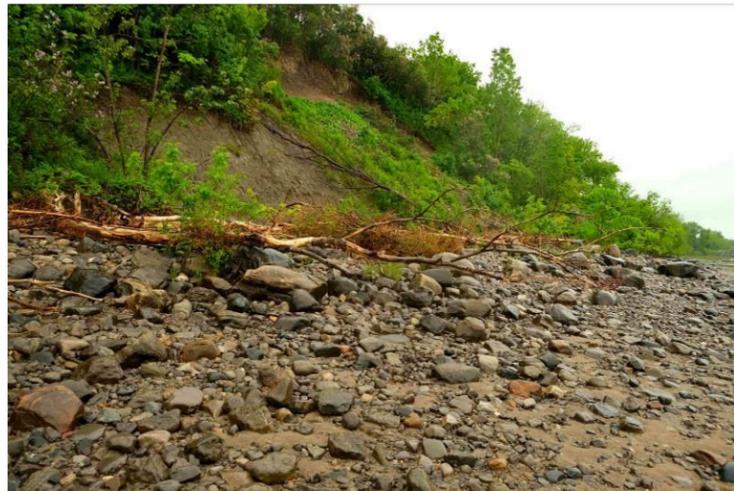
Étant donné la composition des sols, le pied du talus est érodé par les conditions hydriques du fleuve. De plus, une rupture sur le plan circulaire peut se produire sur une grande partie du talus. La possibilité de l'instabilité géotechnique et d'un glissement important rend nécessaire la réalisation d'une étude géotechnique pour déterminer la stabilité du talus et la possibilité d'intervention.

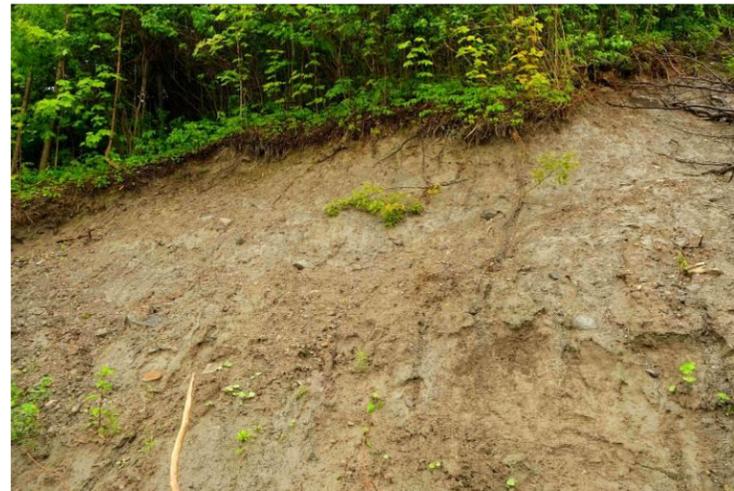
L'érosion du talus progresse de la base vers la partie supérieure. L'inclinaison de la pente suit l'angle de frottement interne du sol en place.

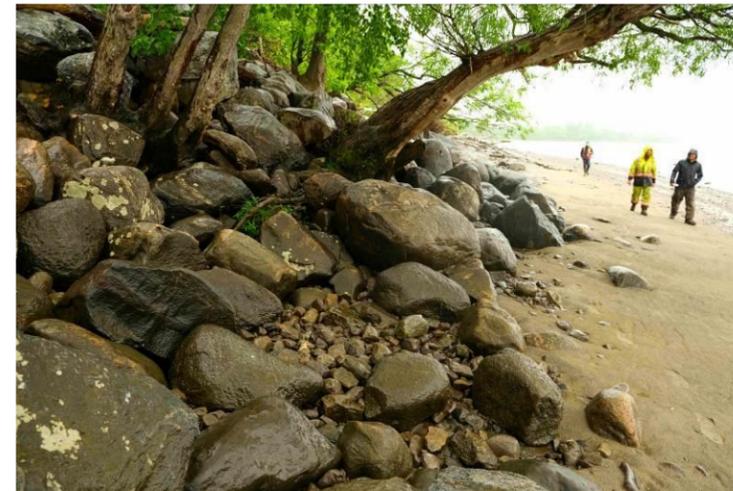
À quelques endroits, on retrouve des amoncellements de roches. Il semble que cette protection soit efficace pour freiner la progression de l'érosion de la falaise.

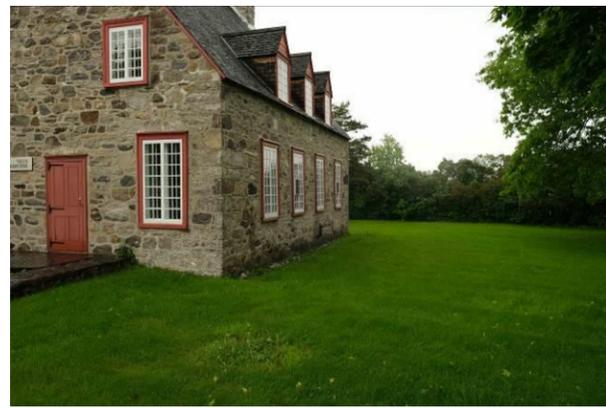
Le site patrimonial occupe le plateau du talus.

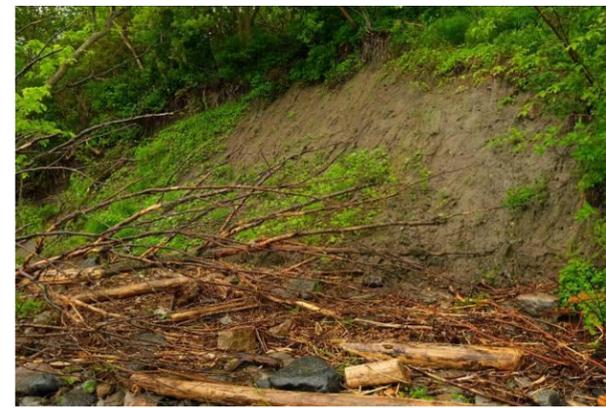
La majeure partie de la pente est dans un état de stabilité précaire.

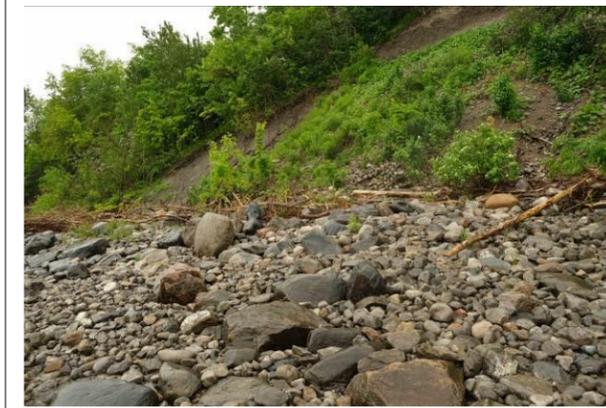
La forte granulométrie et la pente prononcée de la plage au pied du talus témoignant l'exposition aux forces hydrodynamique du fleuve.
